RAPORT DE EXPERTIZĂ TEHNICĂ

OBIECTIV: "REABILITARE SI MODERNIZARE GRADINITA CU PROGRAM PRELUNGIT NR. 3, STR. ALEEA PLAIESULUI" - BISTRITA

AMPLASAMENT: BISTRITA, STR. ALEEA PLAIESULUI, NR. 41

FAZA: RAPORT de EXPERTIZĂ TEHNICĂ
nr. 149/2013

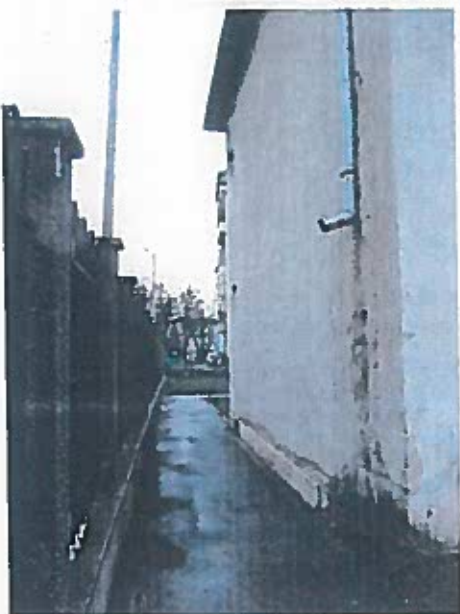
FOTO NR. 1 ZONE CU MUCEGAI SI
UMEZEALA

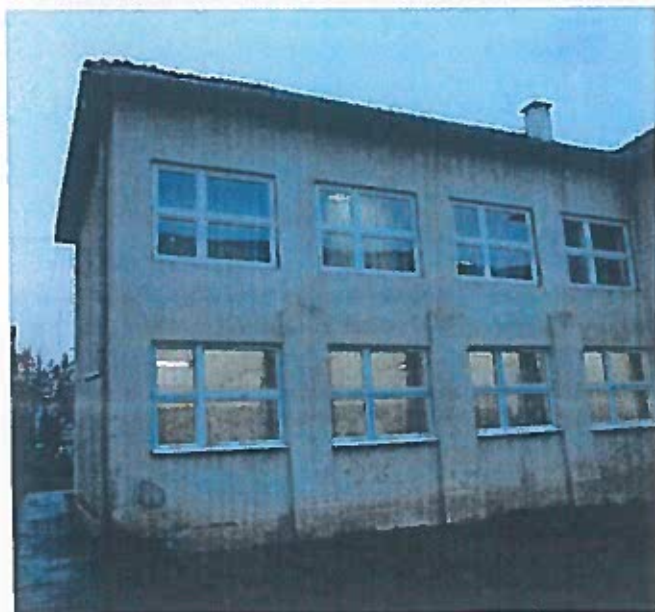
FOTO NR. 2 DEGRADARI ALE TENCUIELII

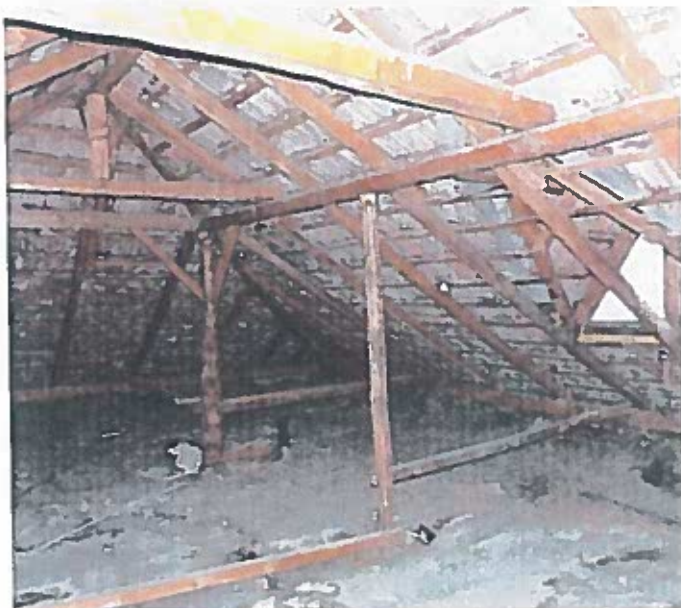
FOTO NR. 3 DEGRADARI BIOLOGICE

- reparații la finisajele și vopsitoriile pereților exteriori și interiori;
- reparații ale trotuarelor din jurul clădirii;
- reparații la tencuielile pereților exteriori;
- reparații ale sistemului de colectare al apelor pluviale, burlane și jgheaburi;
- tăierea arborilor care se află la o distanță mai mică de 2 m față de clădire;
- se va îndepărta tencuiala scorojită de pe fațadele clădirii;
- se vor reabilita zonele cu mușcăi și umiditate;
- înlocuirea învelitorii degradate;
- înlocuirea elementelor din lemn ale șarpantei afectate biologic și de umiditate.

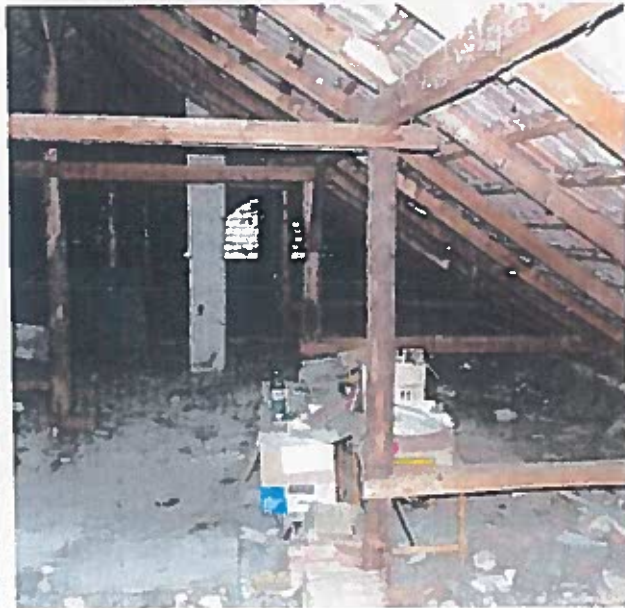
FOTO NR. 4 DEGRADARI BIOLOGICE
