Nr. E87/2020

**RAPORT DE EXPERTIZĂ TEHNICĂ**  
*privind*

**REABILITARE ȘI EXTINDERE SALĂ MARE DE SPORT – COLEGIUL  
NAȚIONAL ANDREI MUREȘANU, BISTRIȚA**

în mun. Bistrița, b-dul Republicii, nr. 26, jud. Bistrița-Năsăud

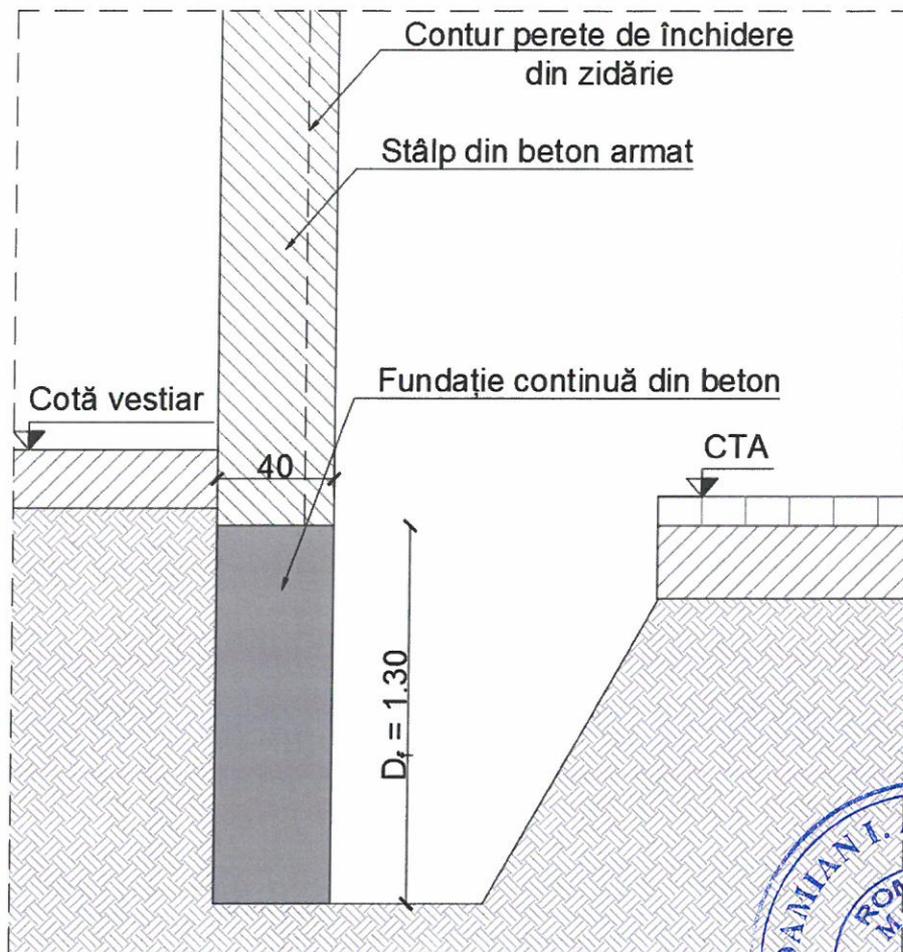
Fig. 5 – Sondaj SF1

#### ❖ Sondaj SF1 – poziție C / 2 (Foto nr. 57, 58)

- fundație de tip continuă, din beton. Nu prezintă evazări în zona stâlpilor;
- starea tehnică a fundației este bună. Nu s-au observat degradări semnificative ale betonului;
- lățimea fundației este de  $B = 40$  cm;
- adâncimea de fundare  $D_f = 1.30$  m;

- terenul de fundare alcătuit din pietriș.

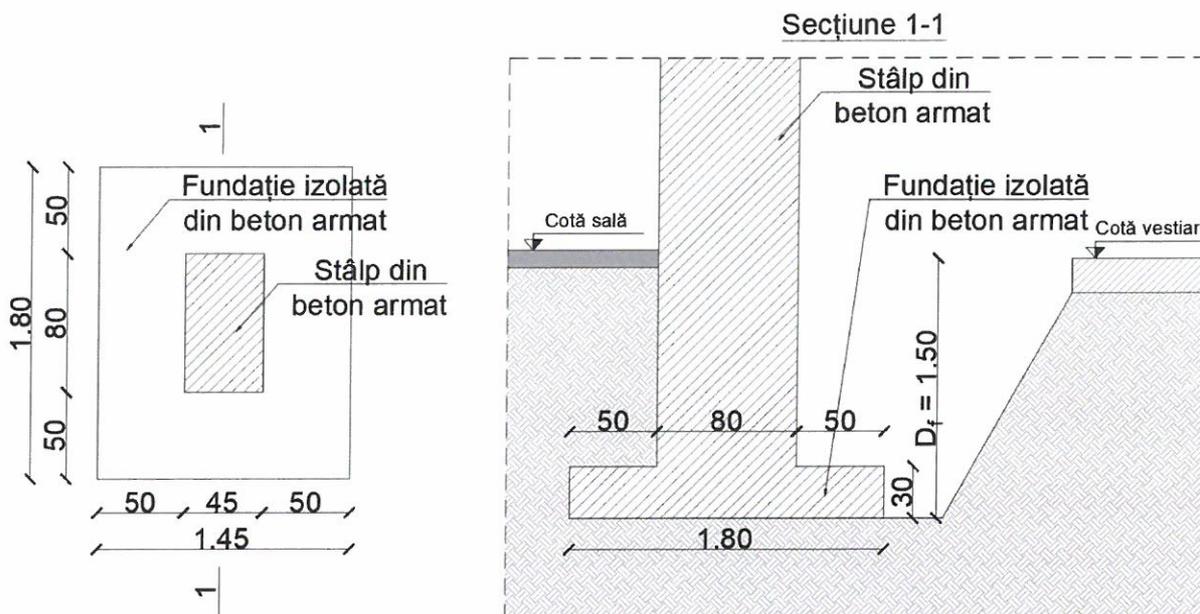
Fig. 6 – Sondaj SF2

❖ Sondaj SF2 – poziție B / 3 (Foto nr. 59-64)

- fundație de tip izolată, elastică, din beton armat;
- starea tehnică a fundației este bună. Nu s-au observat degradări semnificative ale betonului;
- lungimea pe direcția longitudinală a clădirii –  $L = 1.45$  m;
- lungimea pe direcția transversală a clădirii –  $B = 1.80$  m;
- înălțimea tălpii –  $H = 30$  cm;
- adâncimea de fundare  $D_f = 1.50$  m;
- terenul de fundare alcătuit din pietriș.

fundăției pe de altă parte, colectivul de expertizare menționează faptul că este posibil ca talpa fundăției să aibă o formă trapezoidală (cu baza mică în jos) și, în consecință, o înălțime mai mare, însă acest aspect nu a putut fi verificat datorită limitărilor practice – săpătură realizată în interiorul clădirii.

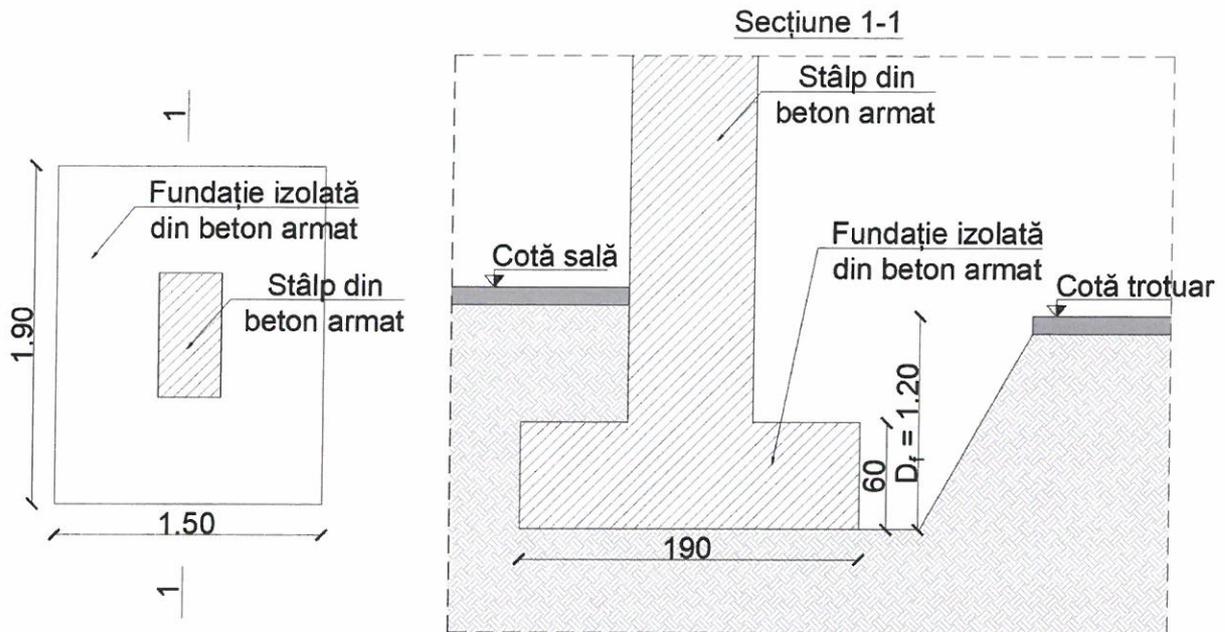
Fig. 7 – Sondaj SF3

❖ Sondaj SF3 poziție A / 3 (preluat din Studiul geotehnic din 2013)

Sistemul de fundare s-a comportat bine pe durata de exploatare a clădirii, nu au fost observate degradări specifice unui sistem de fundare defectuos – tasări diferențiate.

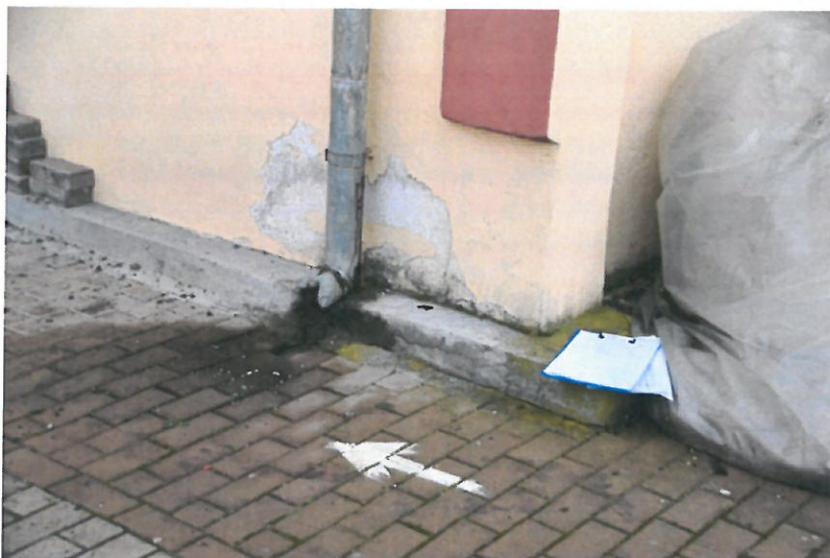
S-au observat degradări și deficiențe de realizare la nivelul sistemului de colectare și îndepărtare a apelor pluviale. Burlanele descarcă apa colectată în imediata apropiere a construcției, nefiind conectate la sistemul de canalizare. În zonele cu neconformități au apărut degradări la nivelul tencuielilor și finisajelor exterioare (Foto nr. 12, 13, 15).

*Foto nr. 12 – Descărcare ape în imediata apropiere a construcției, degradări cauzate de infiltrațiile de apă*

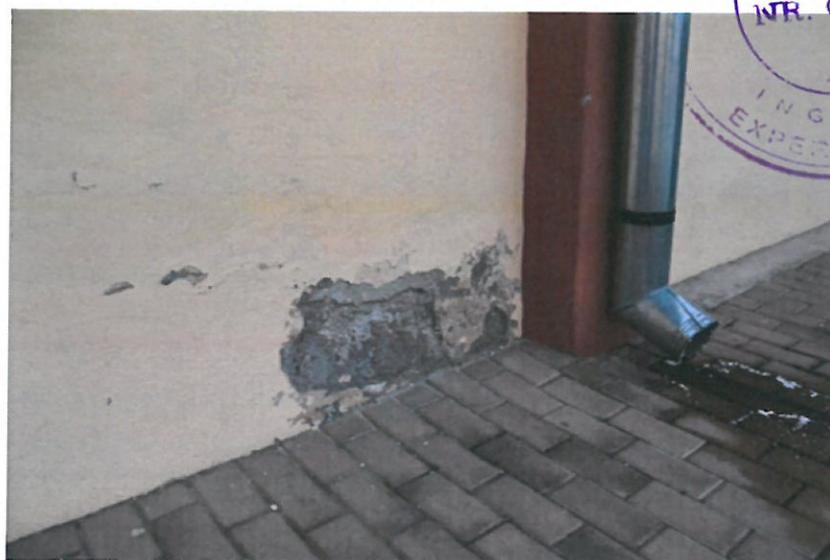
*Foto nr. 13 – Descărcare ape în imediata apropiere a construcției, degradări cauzate de infiltrațiile de apă*

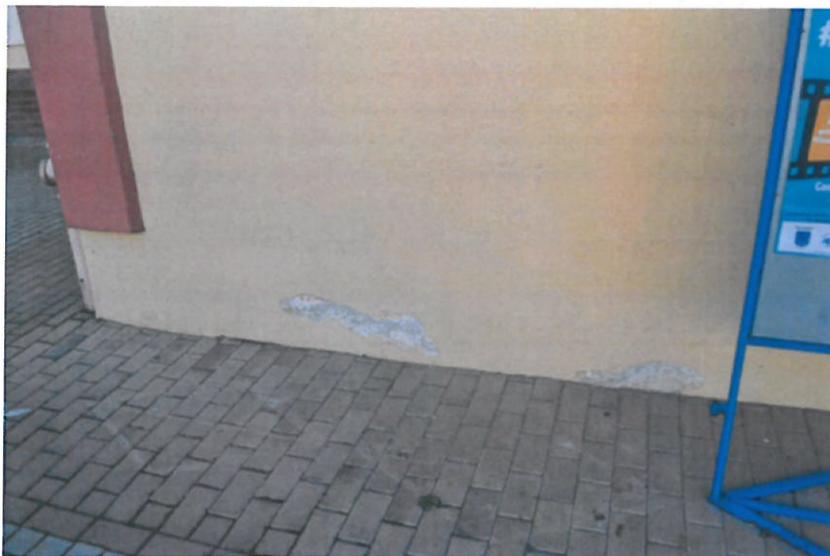
*Foto nr. 14 – Degradări cauzate de infiltrațiile de apă*

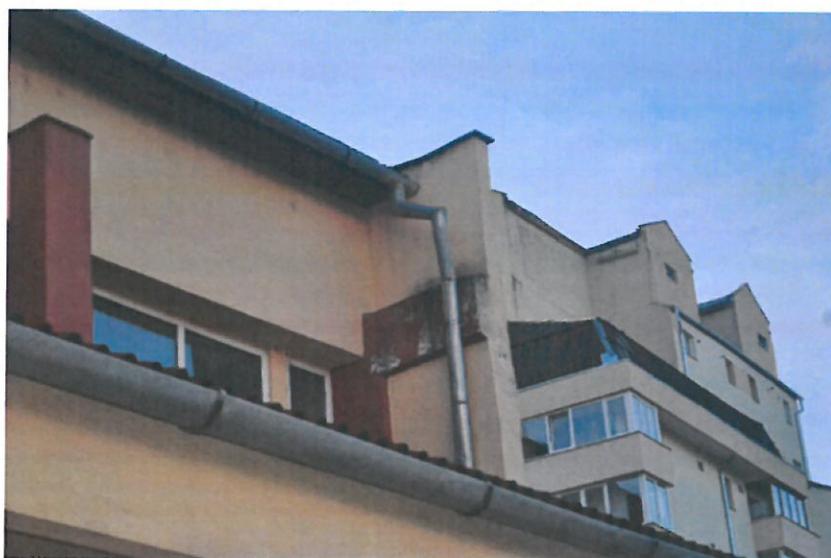
*Foto nr. 15 – Degradări cauzate de infiltrațiile de apă*

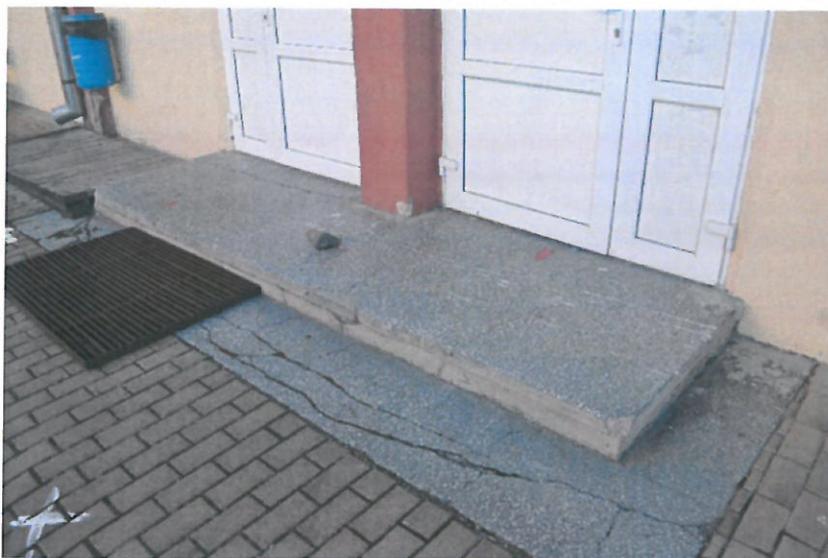
*Foto nr. 16 – Degradări la scările de acces*

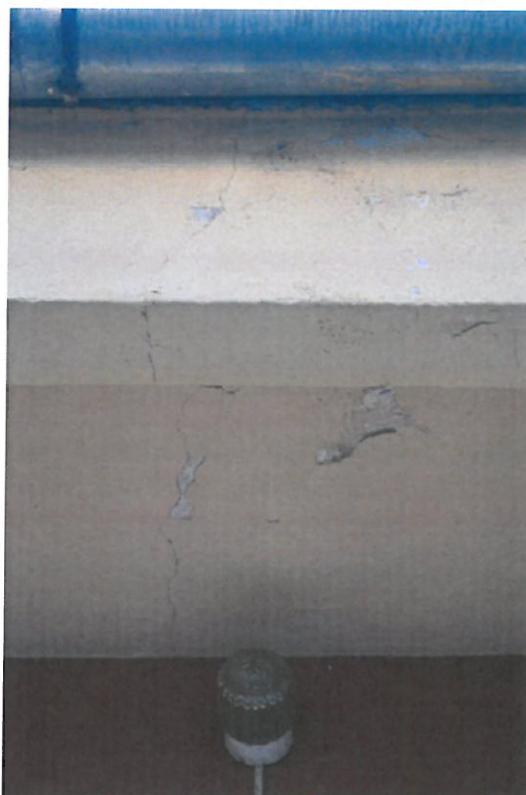
*Foto nr. 17 – Fisură copertină din zona vestiarelor*

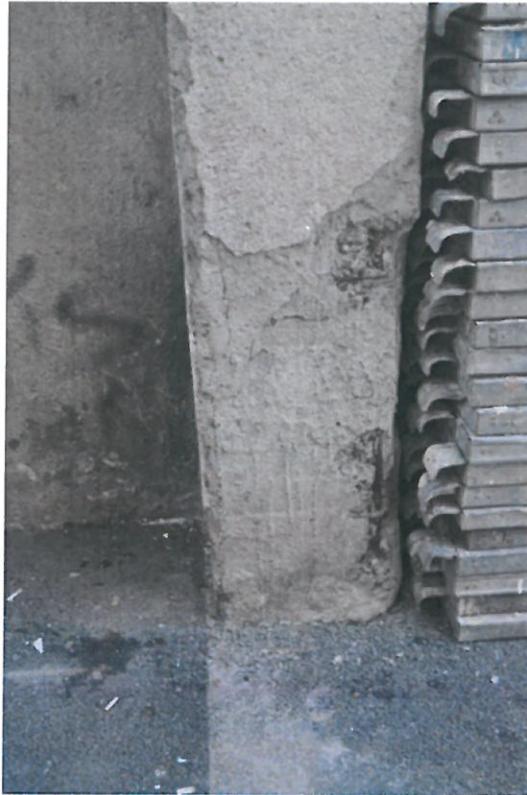
*Foto nr. 18 – Degradări la stâlpul A / 3*

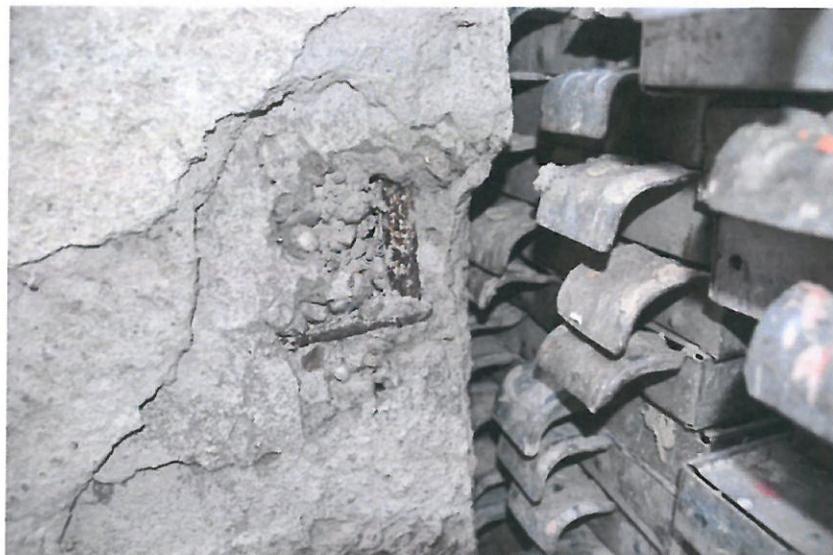
Starea tehnică a stâlpilor este, în general bună. Nu au fost observate degradări de natură structurală – fisuri. În cazuri izolate s-au observat zone ciobite unde armătura este vizibilă, aspect care a condus la corodarea acesteia, fără afectarea semnificativă a secțiunii transversale (Foto nr. 18, 19). Finisajele și tencuielile de pe latura sud-vestică sunt îmbătrânite și prezintă degradări (Foto nr. 10).

*Foto nr. 19 – Beton dislocuit, segregări beton, bare de armătură corodate*

- Suprafața betonului va fi curățată prin sablare sau șpițuire, suflare cu aer comprimat și spălare abundentă cu jet de apă, apoi se trece la amorsarea suprafeței de beton, care necesită reparare, prin aplicare de Sika MonoTop 910N (sau similar) pentru a realiza o suprafață de beton sănătos cu o rugozitate pronunțată. Îndepărtarea straturilor degradate (carbonatate) de beton se va face treptat în profunzime, din 5 în 5 mm, adâncimea stratului îndepărtat fiind determinată prin testare cu soluție de fenolftaleină cu concentrarea de 1%, înainte de spălarea cu apă, până când soluția își schimbă culoarea de la incolor la roșu-violet (acest lucru indică betonul sănătos);

- În cazul în care barele de armătură sunt afectate semnificativ de coroziune (reducere a secțiunii transversale cu mai mult de 10%),

deficiența se va corecta prin sudarea unor bare cu aceeași secțiune transversală, în zonele unde barele existente nu sunt afectate;

- d. Refacerea secțiunii elementelor cu muchii deteriorate, sau suprafețe mai mari cu grosimi de până la 5 cm, se execută cu mortare de reprofilare, cu aplicare umedă Sika MonoTop 612 (sau similar) un mortar monocomponent pe bază de ciment modificat polimeric, cu conținut de silica fume, armat cu fibre sintetice, aplicabil cu gletiera netedă ca masă de șpaclu, în straturi succesive de grosimi corelate cu dimensiunile maxime ale granulelor (max. 25 mm / strat). Straturile de mortar de reprofilare se aplică imediat după aplicarea amorsei (atâta timp cât aceasta este încă umedă, având aspect umed mat).

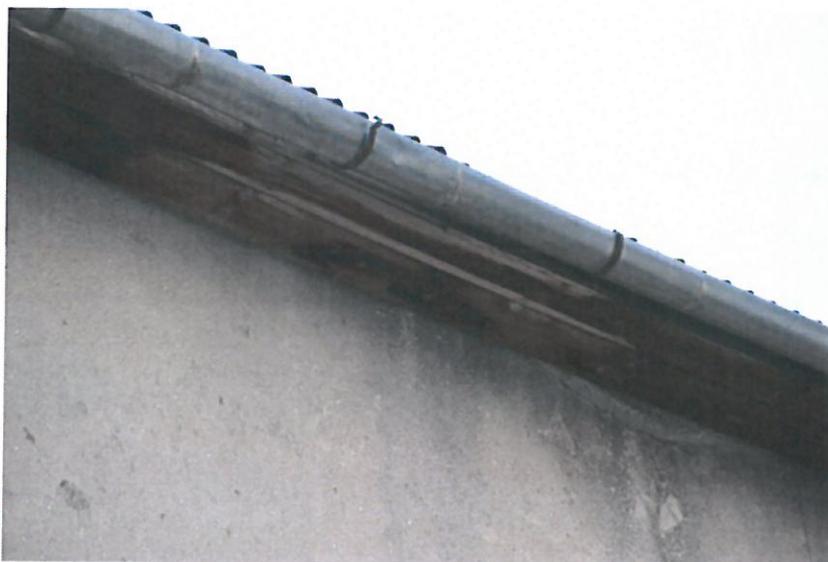
*Foto nr. 24 – Degradări material lemnos în zona streșinii*

11. Se va reface acoperișul construcției sub formă de șarpantă din lemn cu învelitoare din tablă metalică, conform propunerii de arhitectură. Se va asigura o alcătuire de ansamblu și de detaliu corespunzătoare a șarpantei, precum și ancorarea acesteia în structura de rezistență. Materialul lemnos se va ignifuga și se va trata anticari și antimucegai. Prin alcătuirea șarpantei se va evita descărcarea eforturilor în puncte concentrate;

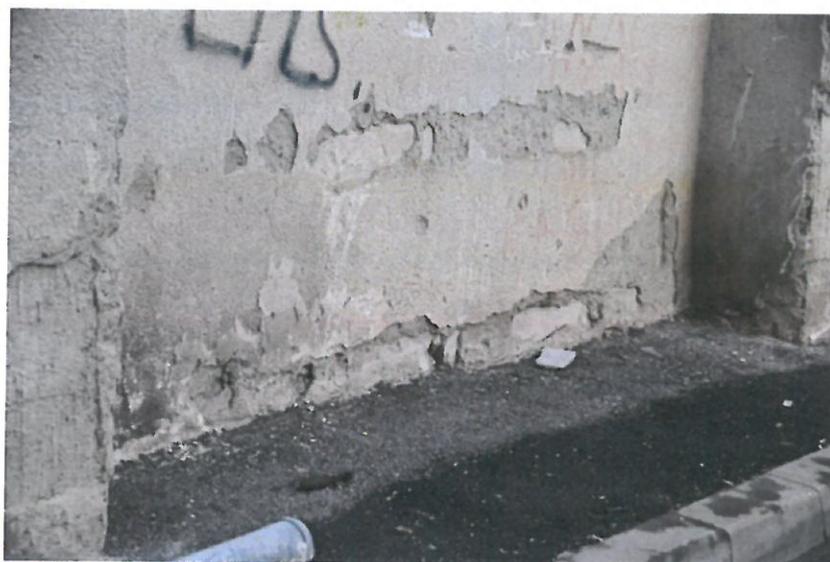
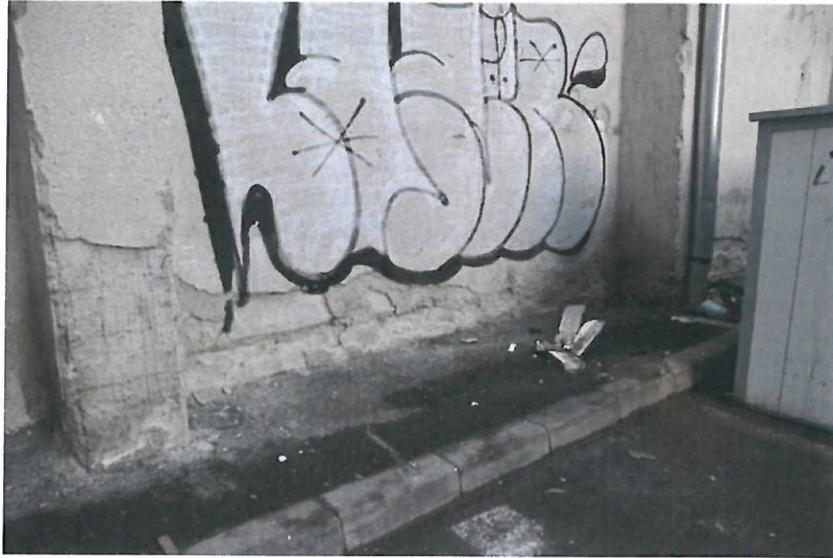
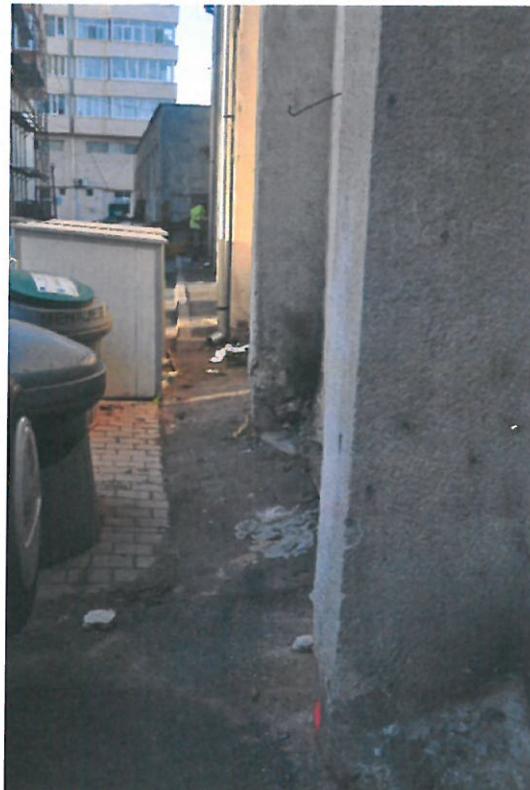
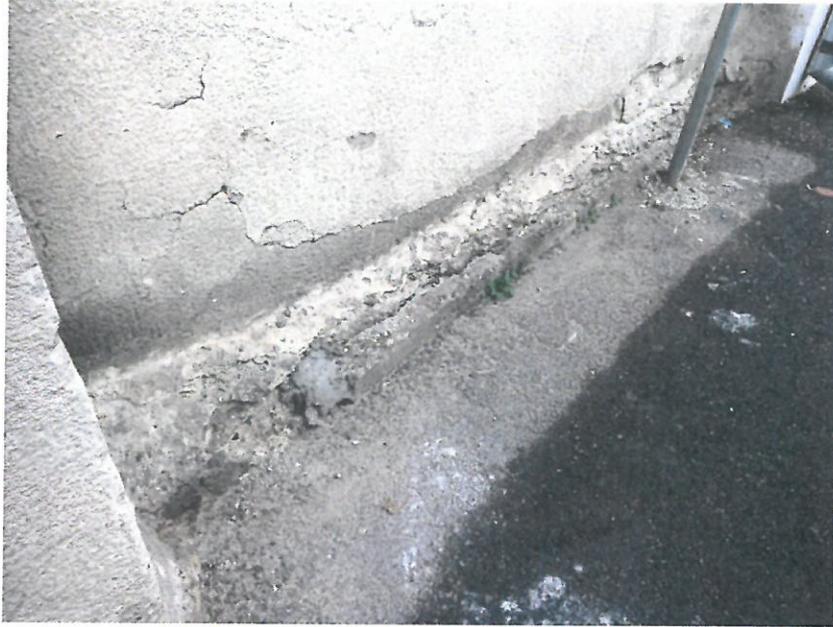
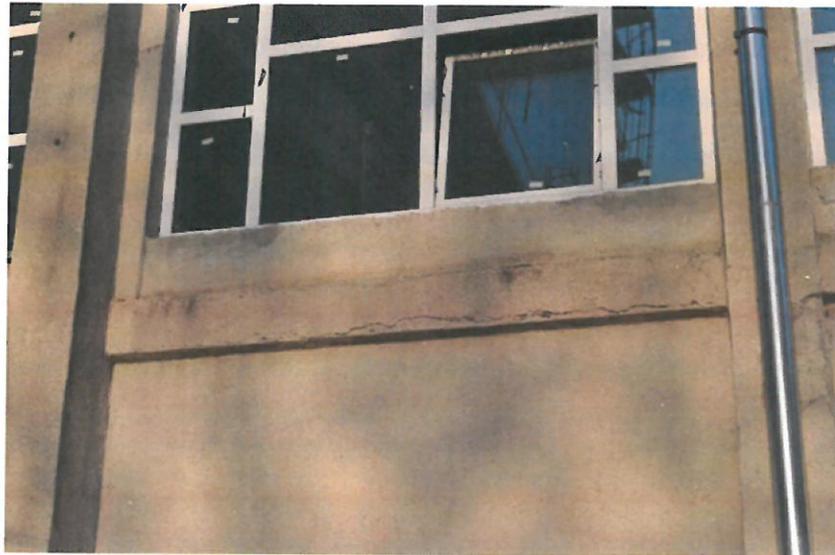
Finisajele pereților sunt clasice, realizate din vopsitorii și zugrăveli clasice. Finisajele exterioare au fost refăcute înainte de 2009, mai puțin pe latura sud-vestică, unde degradările prezente sunt mai accentuate (Foto nr. 25-29). Finisajele interioare sunt realizate în soluții clasice, cu zugrăveli lavabile, vopsitorii și placări cu faianță. Starea tehnică generală a finisajelor interioare ale pereților este satisfăcătoare, fiind observate degradări locale cauzate de infiltrațiile de apă (Foto nr. 37).

*Foto nr. 25 – Degradări tencuieli și finisaje exterioare – ax A*

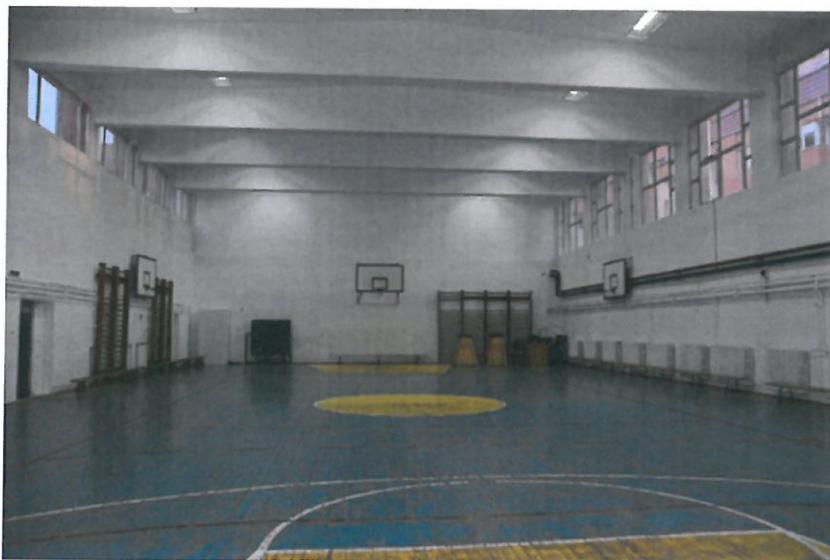
Stare tehnică a pardoselii în sală este parțial satisfăcătoare. Sunt prezente degradări ale vopsitoriilor pe arii extinse (Foto nr. 30, 32). Local, în colțul sud estic, este afectat și materialul lemnos. În zona vestiarelor starea tehnică generală a pardoselilor este nesatisfăcătoare, exceptând zonele locale unde se regăsesc placări cu gresie. Pardoselile prezintă uzură morală și degradări sub formă de fisurări, dar și zone unde acestea au fost refăcute într-un mod necorespunzător (Foto nr. 38, 39).

*Foto nr. 30 – Aspect general sală*

8. Se vor îndepărta pardoselile existente și straturile suport ale acestora și se vor reface;
9. După îndepărtarea integrală a tencuielilor și finisajelor se vor inspecta elementele din beton armat și se va proceda la repararea eventualelor deficiențe prezente prin:

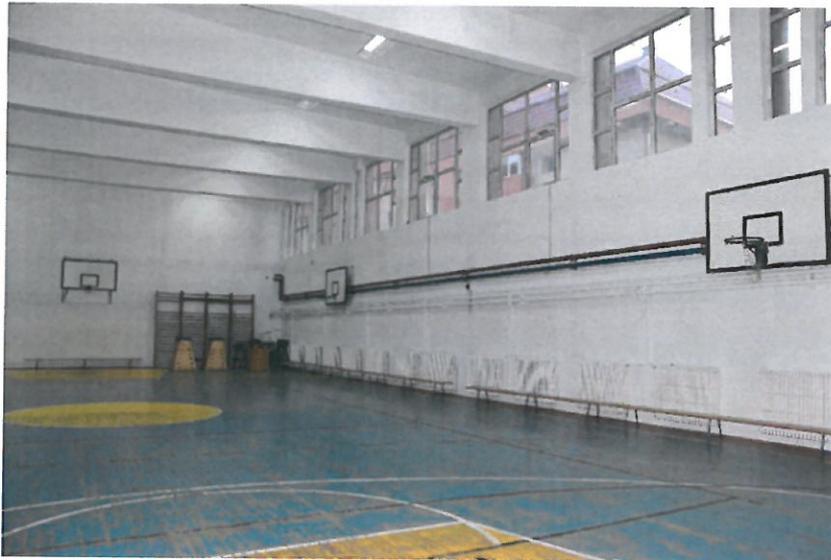
*Foto nr. 32 – Aspect interior perete din axul B*

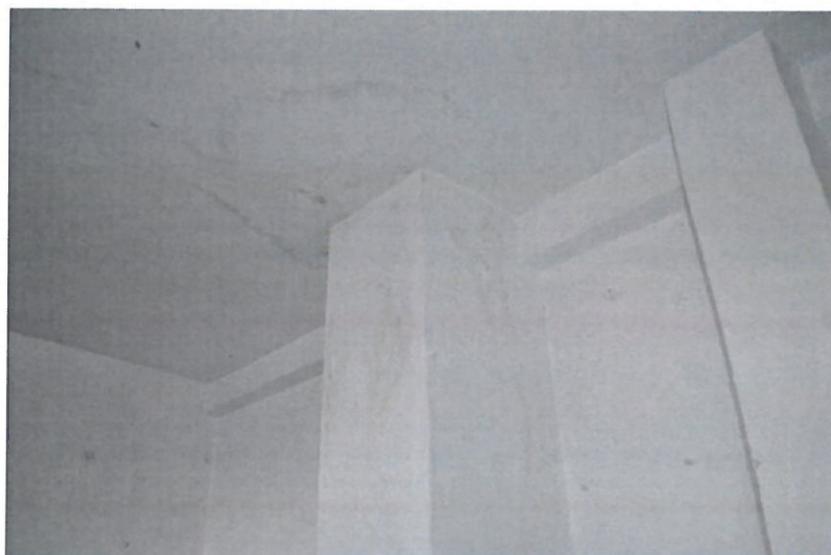
*Foto nr. 37 – Degradări finisaje interioare datorită infiltrațiilor de apă – ax B*

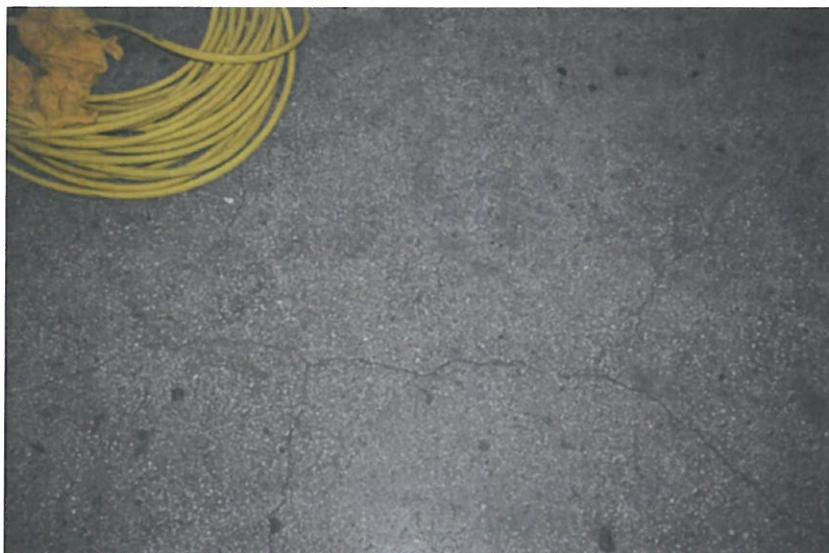
*Foto nr. 38 – Degradări (fisuri) pardoseală în zona vestiarelor*

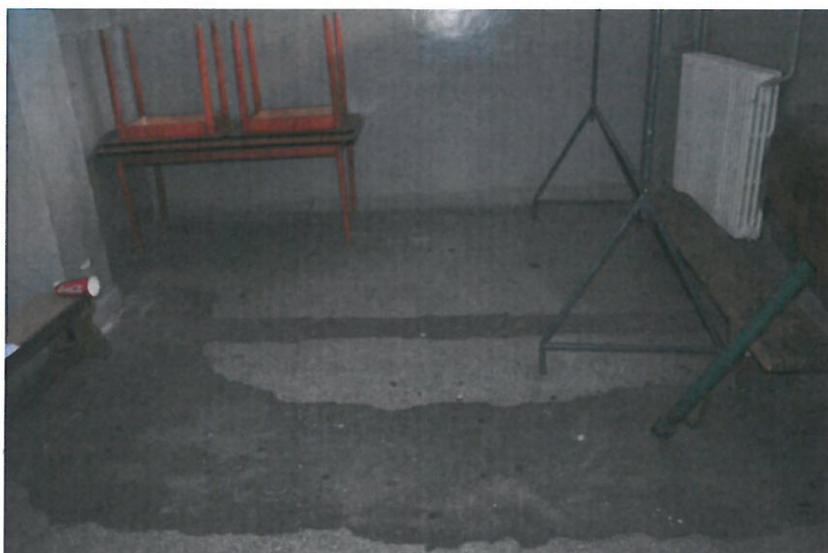
*Foto nr. 39 – Degradări pardoseală în zona vestiarelor*

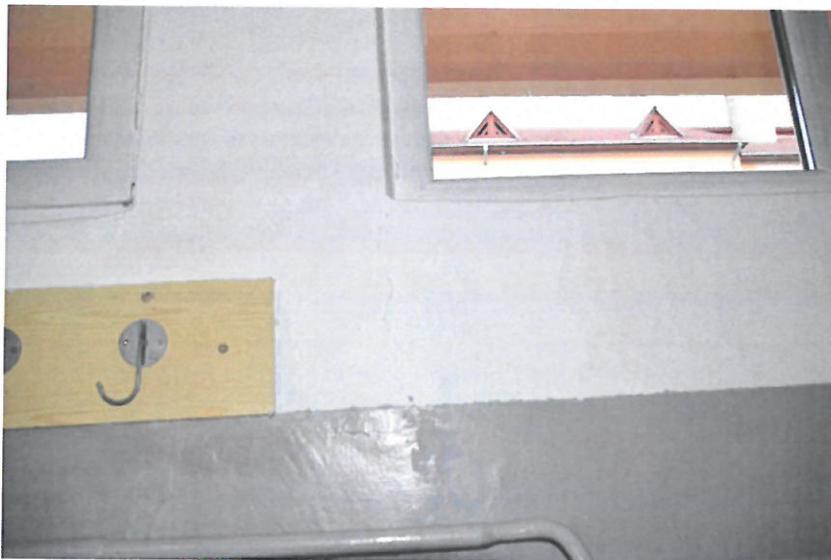
Starea tehnică a pereților este, în general, bună. Nu au fost observate degradări structurale. Degradările prezente sunt la nivelul tencuielilor și finisajelor (Foto nr. 12-14). În cazuri locale au fost identificate fisuri fine, însă acestea au apărut la interfața dintre zidărie și stâlpi în principal, fără a fi periculoase din punct de vedere structural (Foto nr. 40).

*Foto nr. 40 – Fisură verticală la contactul dintre stâlp și zidărie în axul C*

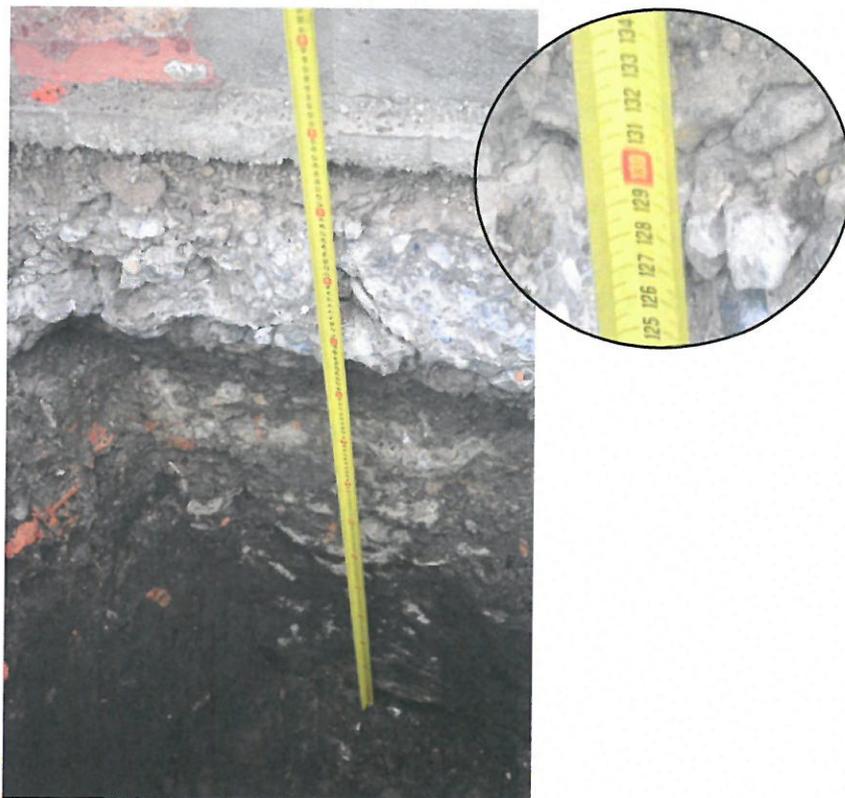
*Foto nr. 58 – Măsurare adâncime de fundare în axul C –  $D_f = 1.30$  m*

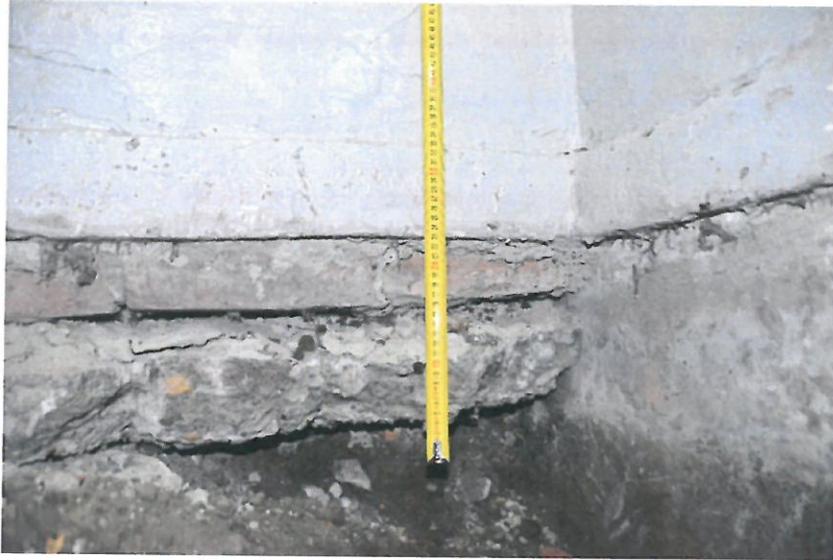
*Foto nr. 60 – Lipsă fundație perete în axul B*

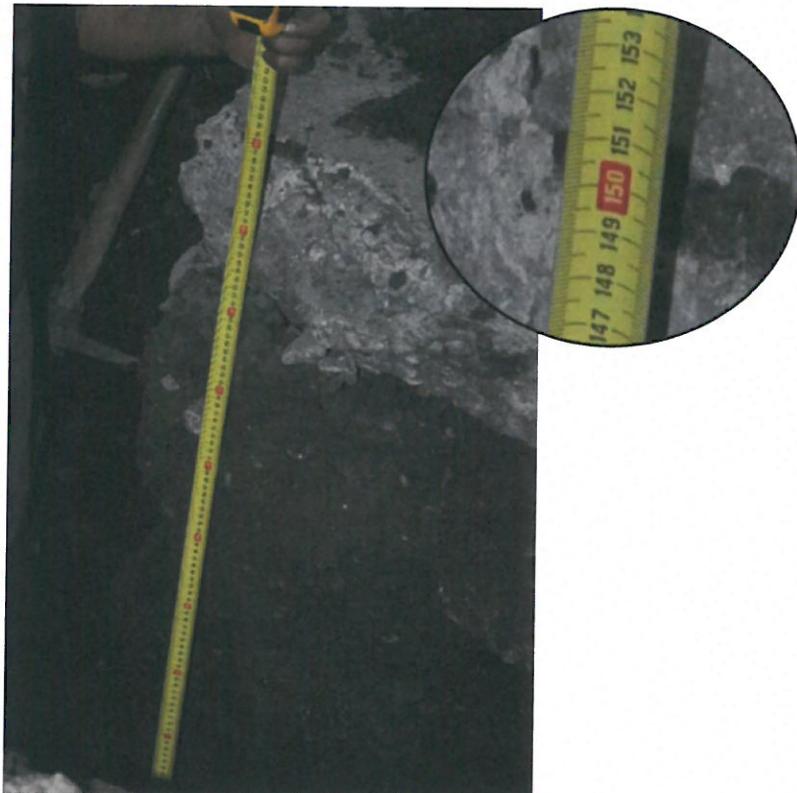
*Foto nr. 61 – Măsurare adâncime de fundare în poziția B / 3 –  $D_f = 1.50\text{ m}$*
