RAPORT DE ÎNCERCĂRI NEDISTRUCTIVE nr. 11/14.12.2020

GRĂDINIȚA DUMBRAVA MINUNATĂ

în mun. Bistrița, str. Ecaterina Teodorescu, nr. 4, jud. Bistrița-Năsăud

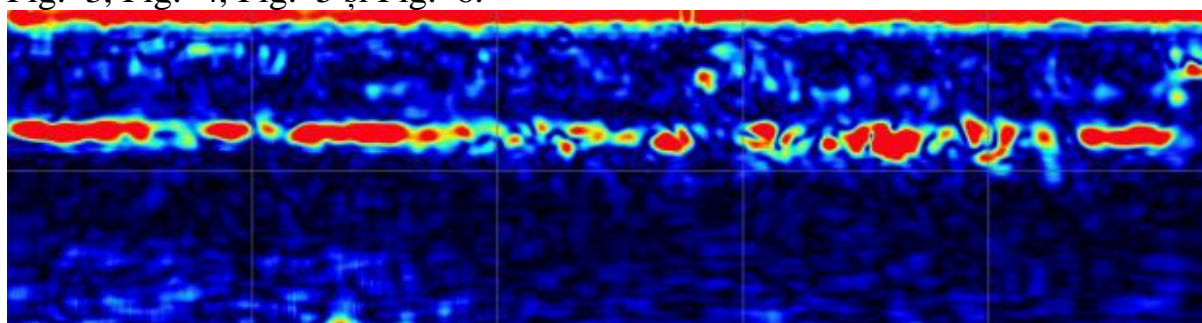
Fig. 2 – Scanarea 1 realizată pe peretele structural 1/B-E de la nivelul parterului

a. Perete 1/B-E:

- perete este integral realizat din zidărie de cărămidă;
- stratul de tencuială interioară este de cca 3 cm grosime;
- perete are o grosime de cca 45.

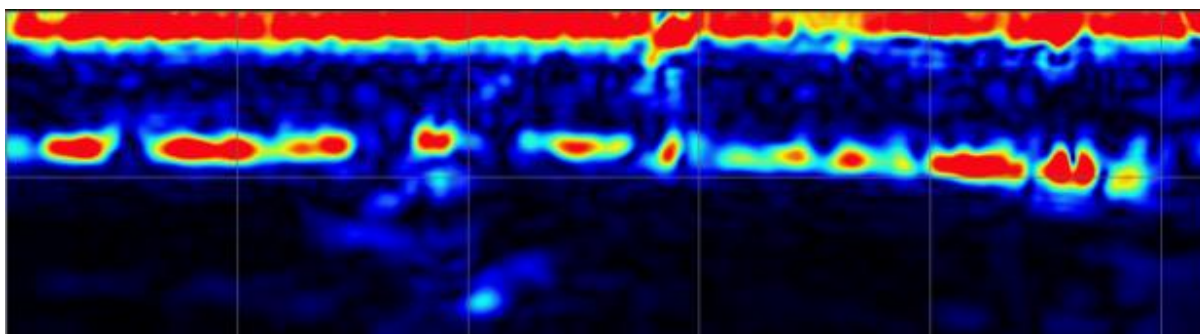
Fig. 3 – Scanarea 2 realizată pe peretele structural 2/E-F de la nivelul parterului

b. Perete 2/E-F:

- perete este integral realizat din zidărie de cărămidă;
- stratul de tencuială interioară este de cca 3 cm grosime;
- perete are o grosime de cca 37.

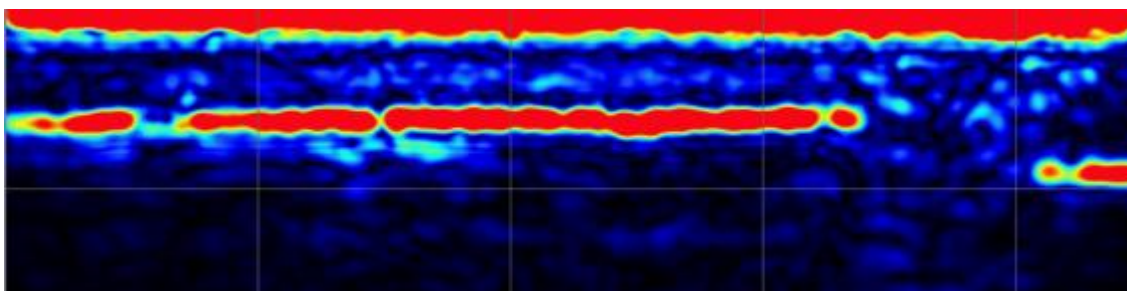
Fig. 4 – Scanarea 3 realizată pe peretele structural 3/A-D de la nivelul parterului

c. Perete 3/A-D:

- perete este integral realizat din zidărie de cărămidă;
- stratul de tencuială interioară este de cca 3 cm grosime;
- perete are o grosime de cca 50.

- perete este integral realizat din zidărie de cărămidă;
- stratul de tencuială interioară este de cca 3 cm grosime;
- perete are o grosime de cca 30.

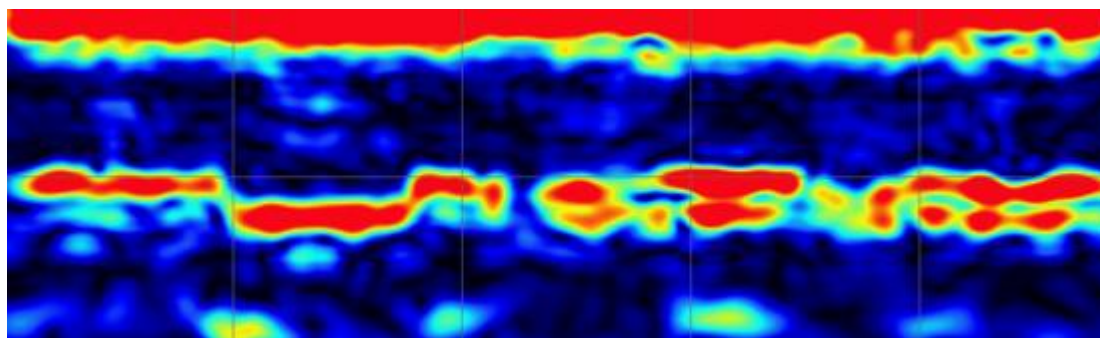
Fig. 5 – Scanarea 4 realizată pe peretele structural F/3-4 de la nivelul parterului

d. Perete F/3-4:

- perete este integral realizat din zidărie de cărămidă;
- stratul de tencuială interioară este de cca 3 cm grosime;
- perete are o grosime de cca 35.

- perete este integral realizat din zidărie de cărămidă;
- stratul de tencuială interioară este de cca 3 cm grosime;
- perete are o grosime de cca 30.

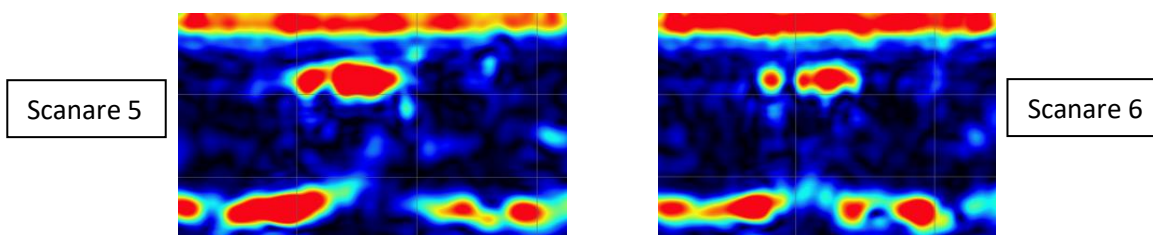
Fig. 6 – Scanările 5 și 6 realizată pe peretele structural G/3-4 de la nivelul parterului

e. Perete G/3-4:

- perete este integral realizat din zidărie de cărămidă;
- stratul de tencuială interioară este de cca 3 cm grosime;
- perete are o grosime de cca 45.

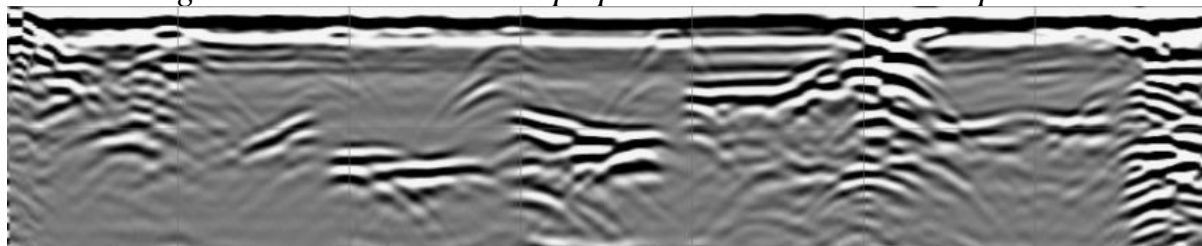
Fig. 9 – Scanare realizată pe peretele din axul F/3-4 - demisol

- s-au identificat multiple zone cu neomogenități în cadrul zidăriei. Acest aspect poate fi explicat fie de realizarea pereților din zidărie de piatră cu dimensiuni variate și țesere deficitară, fie prin prezența unui strat de aer în corpul peretelui;
- alcătuirea constructivă a peretelui nu poate fi determinată cu exactitate.
