RAPORT DE ÎNCERCĂRI NEDISTRUCTIVE nr. 12/14.12.2020

SALĂ MARE DE SPORT – COLEGIUL NAȚIONAL ANDREI MUREȘANU

în mun. Bistrița, b-dul Republicii, nr. 26, jud. Bistrița-Năsăud

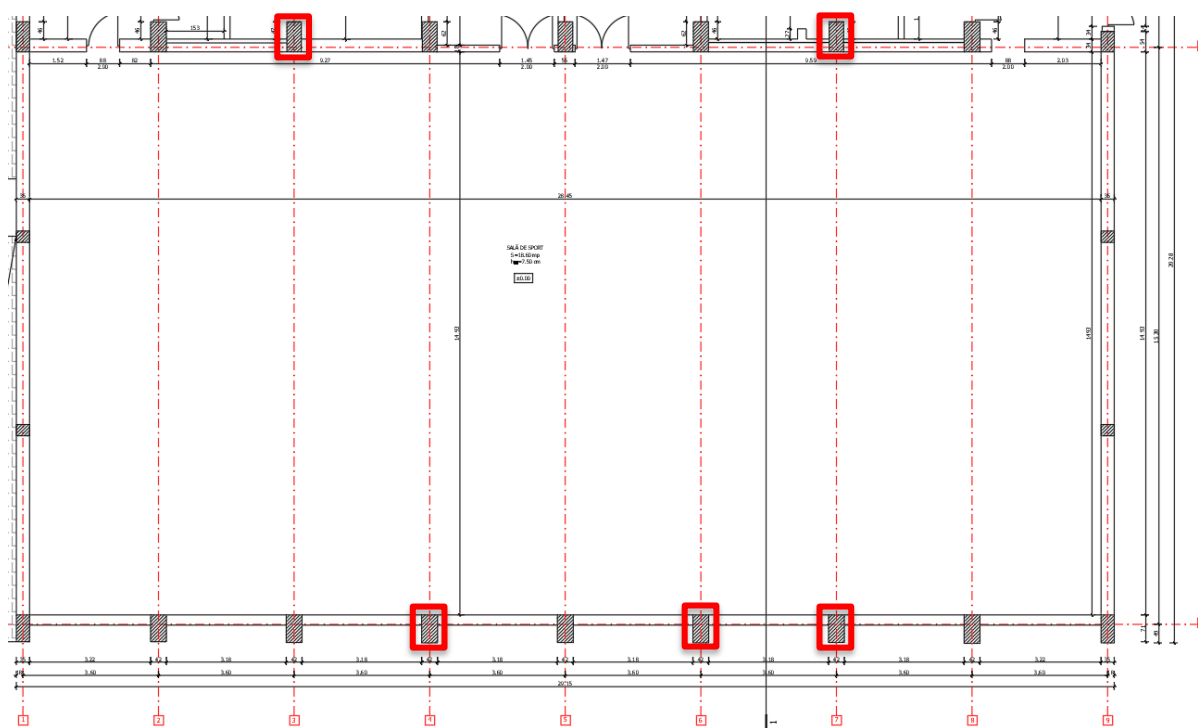
Fig. 1 – Stâlpi din axele A și B la care s-au realizat sondaje nedistructive

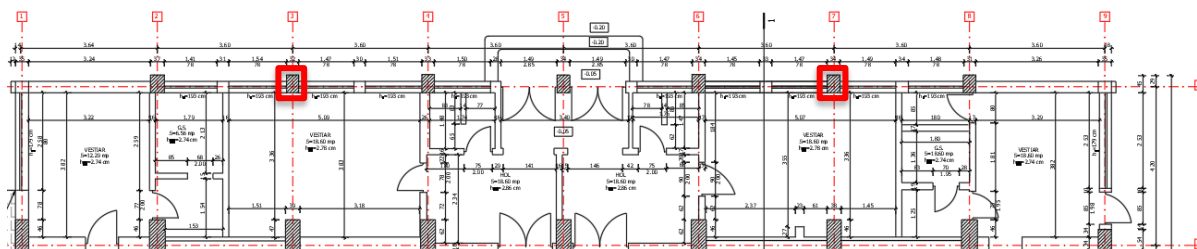
Fig. 5 – Stâlpi din axul C la care s-au realizat sondaje nedistructive

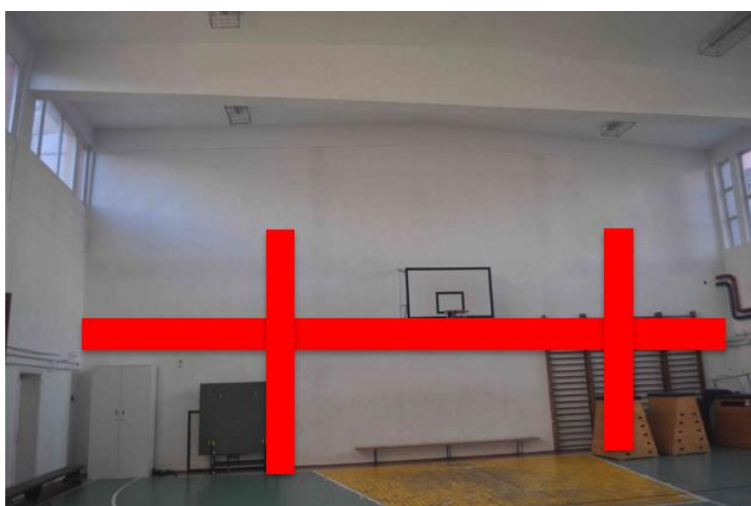
Fig. 8 – Poziționarea scanărilor efectuate în vederea determinării sâmburilor și centurilor de beton armat din frontonul din axul 9

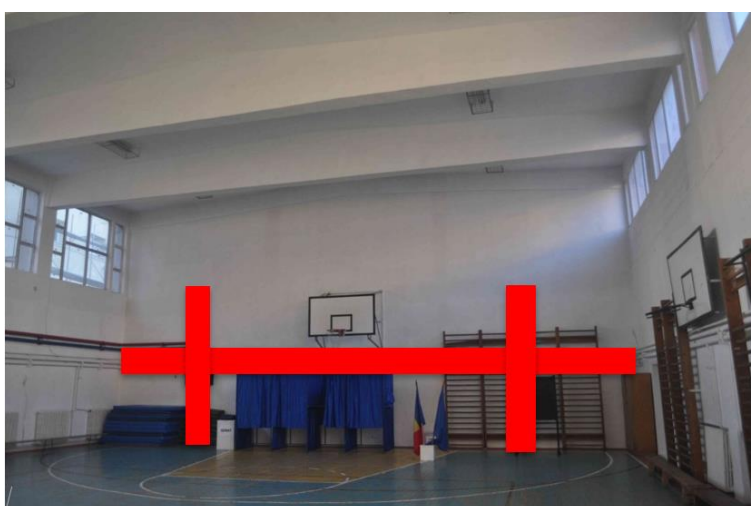
Fig. 9 – Poziționarea scanărilor efectuate în vederea determinării sâmburilor și centurilor de beton armat din frontonul din axul 1

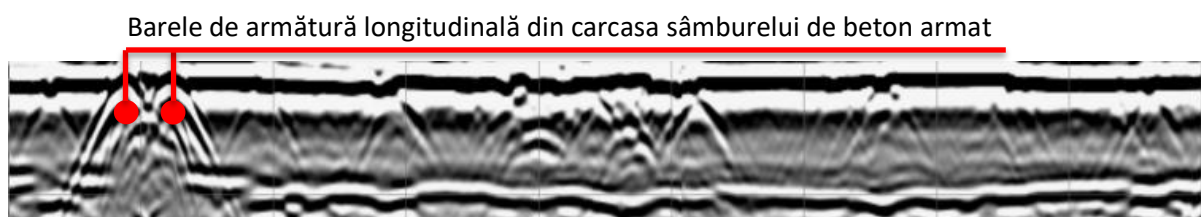
Pentru identificarea sâmburilor de beton armat s-au realizat scanări orizontale pe pereții din axele 1 și 9 (Fig. 10). Carcasele sâmburilor au fost reperate prin interceptarea a câte 2 bare de armătură longitudinală, la o distanță de 4.75 m față de pereții din axele A și B.

Fig. 10 – Scanare realizată pe frontonul din axul 9 în vederea interceptării armăturii longitudinale din carcasa sâmburilor de beton armat

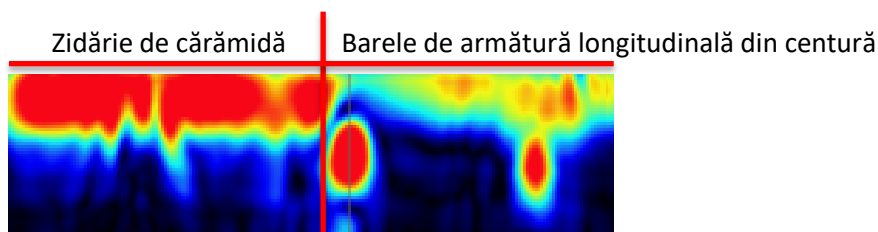
Pentru identificarea centurilor de beton armat s-au realizat scanări pe verticală pe pereții din axele 1 și 9 (Fig. 12). Carcasele de armătură ale centurilor au fost reperate prin interceptarea a câte 2 bare de armătură longitudinală, la o înălțime de 3.90 m față de cota pardoselii.

Fig. 12 – Scanare realizată pe frontonul din axul 9 în vederea interceptării armăturii longitudinale din carcasa centurilor de beton armat

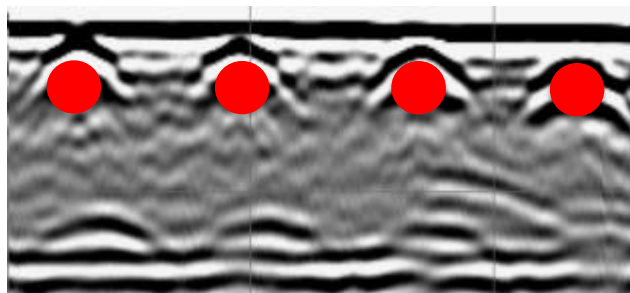
Confirmarea existenței centurilor de beton armat s-a realizat prin scanări orizontale realizate în vederea interceptării armării transversale din cadrul elementelor de confinare (Fig. 13). Etrierii sunt dispuși la un pas de cca 30 cm.

Fig. 13 – Dispunerea etrierilor în cadrul centurilor de beton armat din frontoanele din axele 1 și 9

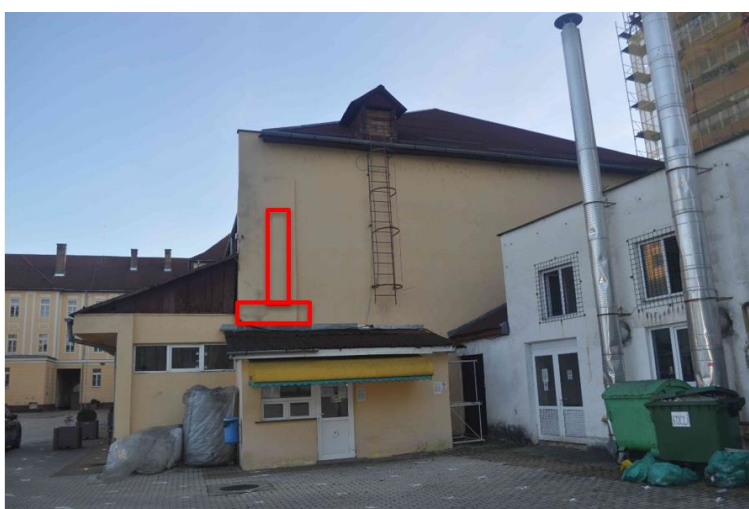
Fig. 14 – Scanări realizate pe frontonul din axul 1 în vederea confirmării existenței stâlpului B/1

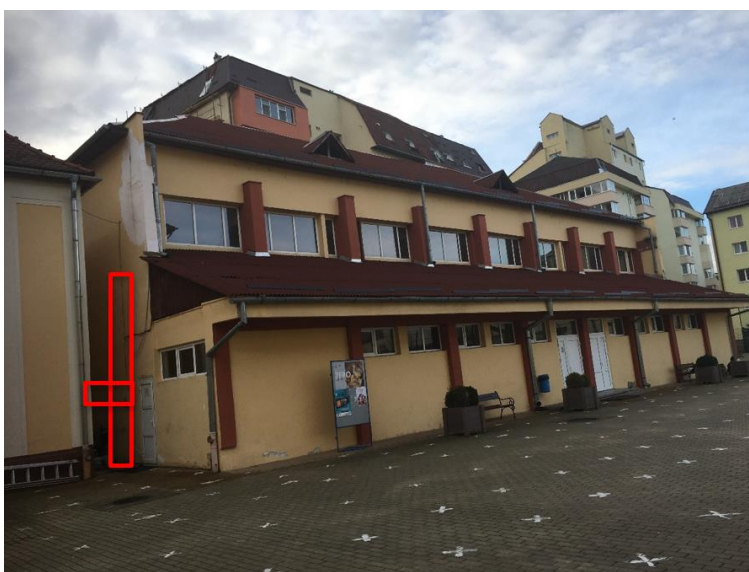
Fig. 15 – Scanări realizate pe frontonul din axul 9 în vederea confirmării existenței stâlpului B/9

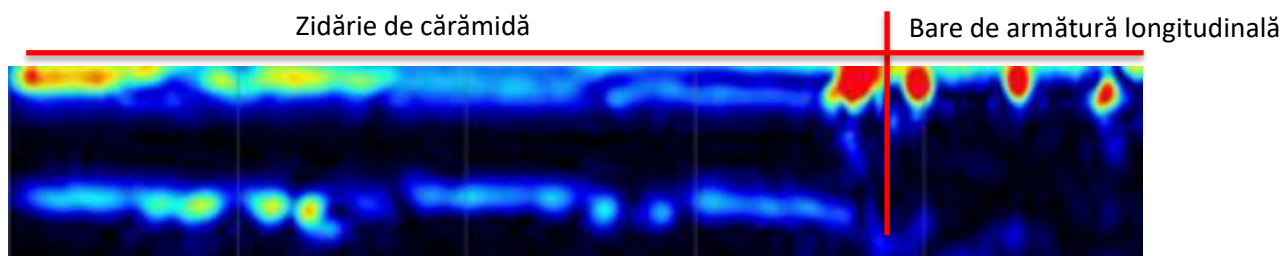
Pentru identificarea stâlpilor de beton armat s-au realizat scanări orizontale pe pereții din axele 1 și 9 în zonele din apropierea intersecțiilor de axe B/1 și B/9 (Fig. 16). Au fost identificate câte 3 bare de armătură longitudinală dispuse la o distanță de cca 20 cm una față de cealaltă.

Fig. 16 – Scanare realizată pe frontonul din axul 9 în vederea interceptării armăturii longitudinale din carcasa stâlpului de beton armat B/9

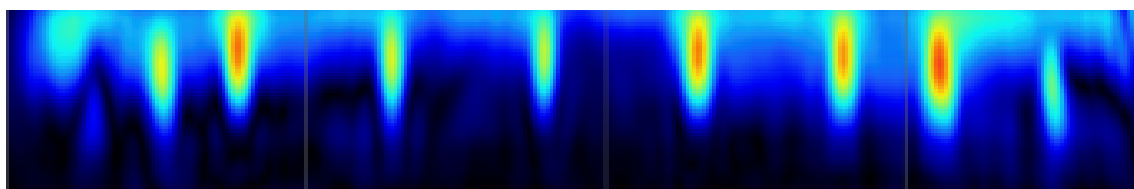
Confirmarea existenței stâlpilor de beton armat s-a realizat prin scanări verticale realizate în vederea interceptării armării transversale din cadrul elementelor structurale (Fig. 17). Etrierii sunt dispuși la un pas de cca 30 cm.

Fig. 17 – Dispunerea etrierilor în stâlpii B/1 și B/9

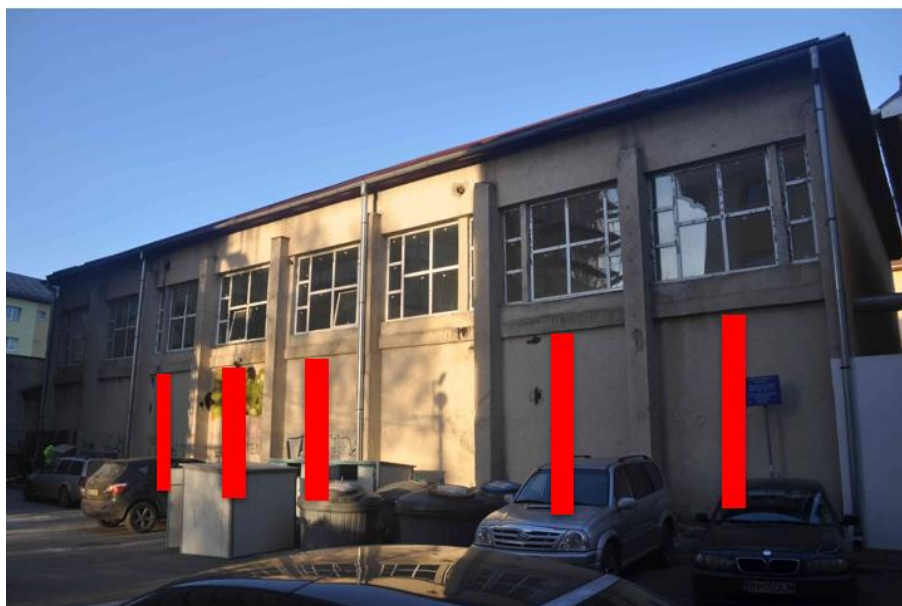
Fig. 18 – Scanări realizate pe înălțimea fațadei din axul A

Pentru investigarea existenței centurilor intermediare s-au realizat scanări verticale pe fațada din axul A, pe o înălțime de cca 2.10 m de la cota trotuarului.

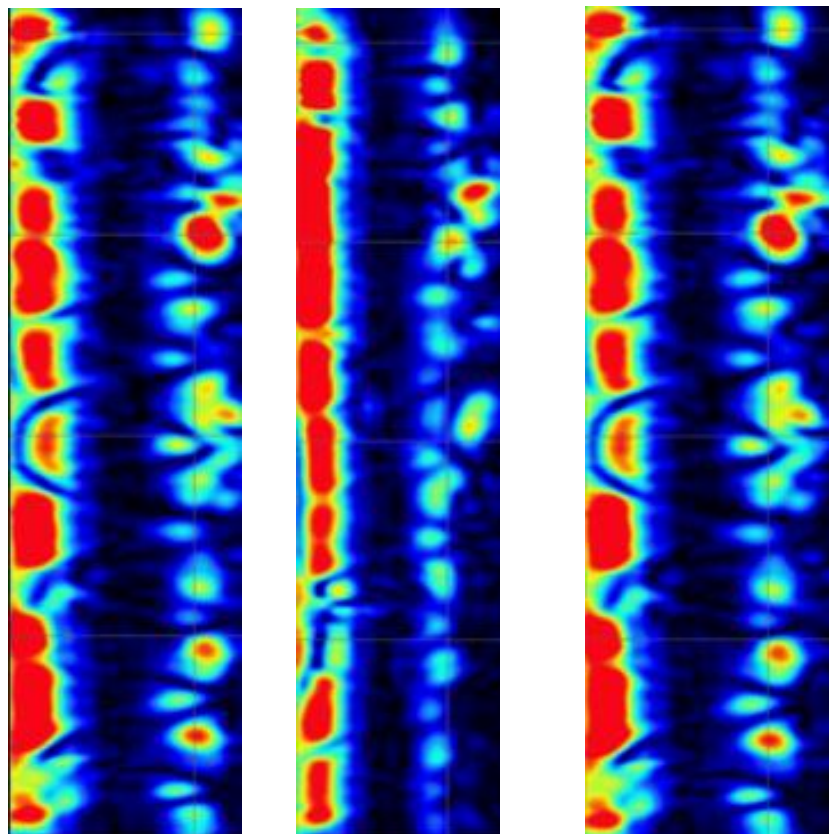
În Fig. 19 se prezintă 3 scanări, realizate în axele A/3-4, A/4-5 și A/5-6, din care se poate observa un strat omogen de zidărie de BCA din care este realizat peretele din axul A până la o înălțime de cca 2.10 m de la cota trotuarului, infirmând astfel existența unor centuri intermediare.

Fig. 19 – Scanări realizate pe fațada din axul A pe deschiderile A/3-4, A/4-5 și A/5-6

În urma investigațiilor realizate se fac următoarele aprecieri:
- nu au fost interceptate centuri intermediare de beton armat.

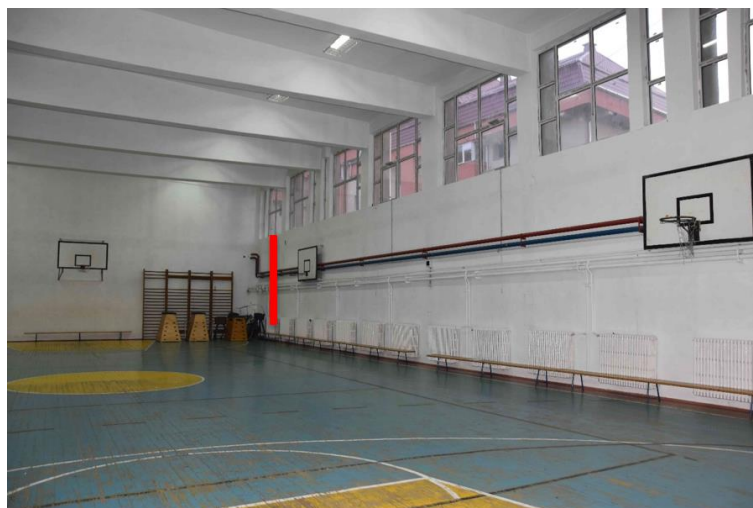
Fig. 20 – Sondaj realizat pe peretele din axul A în vederea determinării existenței centurii de beton armat sub geamuri

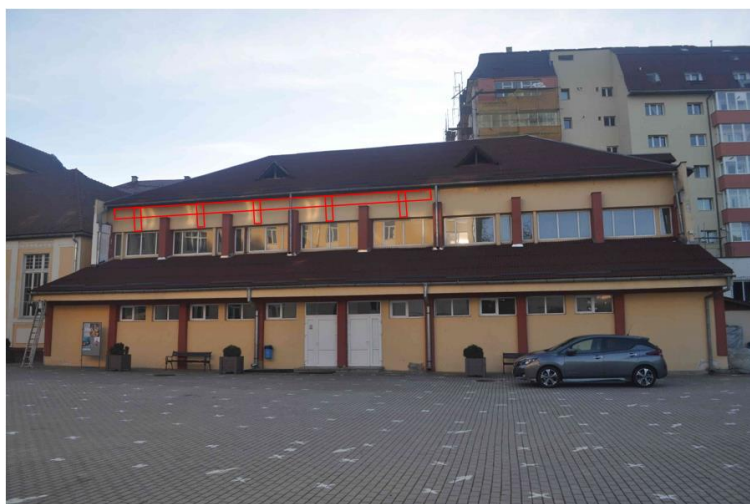
Fig. 23 – Scanări efectuate pe fațada din axul B în vederea determinării naturii materialului din care s-a realizat zona de peste stâlpii de beton armat

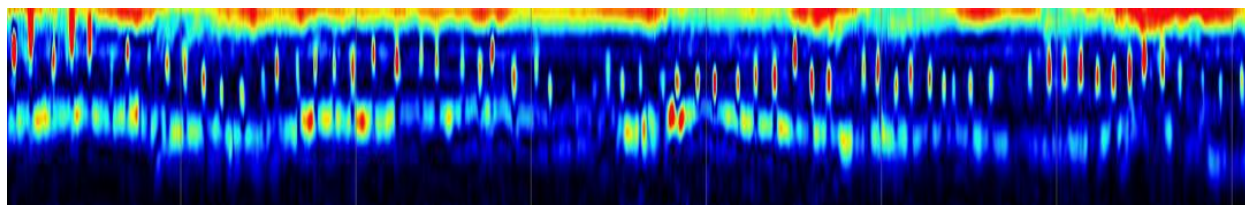
Confirmarea existenței grinzii de beton armat s-a realizat prin trei scanări orizontale realizate în axul B/1-8 în vederea interceptării armării transversale din cadrul elementului (Fig. 25): la partea inferioară a zonei, intermediar și la partea superioară a zonei. Etrierii sunt dispuși la un pas de cca 20 cm.

Fig. 25 – Armarea transversală interceptată în grinda de beton armat peste stâlpii din axul B

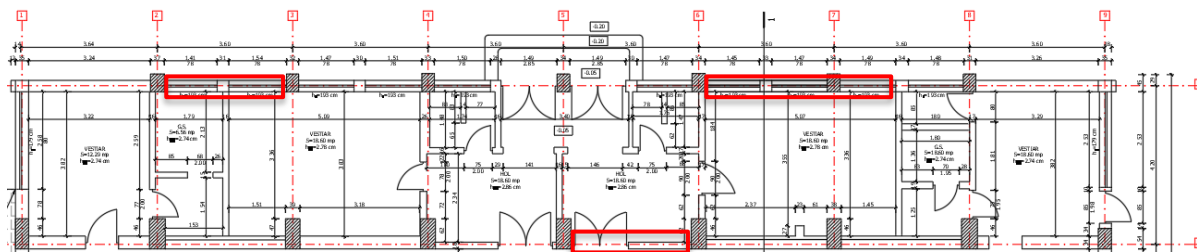
Fig. 26 – Sondaje nedistructive efectuate la nivelul grinzilor din axele B și C

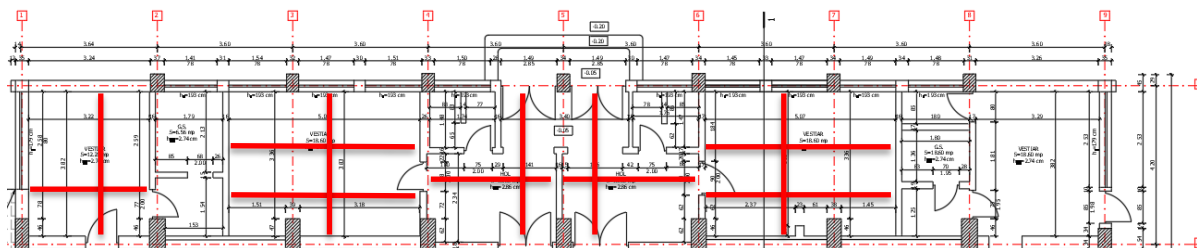
Fig. 28 – Investigații nedistructive realizate pe fața inferioară a planșeului peste vestiar

În urma investigațiilor conduse s-a putut constata faptul că planșeul peste vestiar este realizat din fâșii cu goluri prefabricate de beton armat cu lățimea de 60 cm. Rezultatele sondajelor nedistructive confirmă faptul că toate fâșiile de la nivelul planșeului au caracteristici geometrice similare astfel că în Fig. 29 se va prezenta o singură scanare reprezentativă pentru acestea.

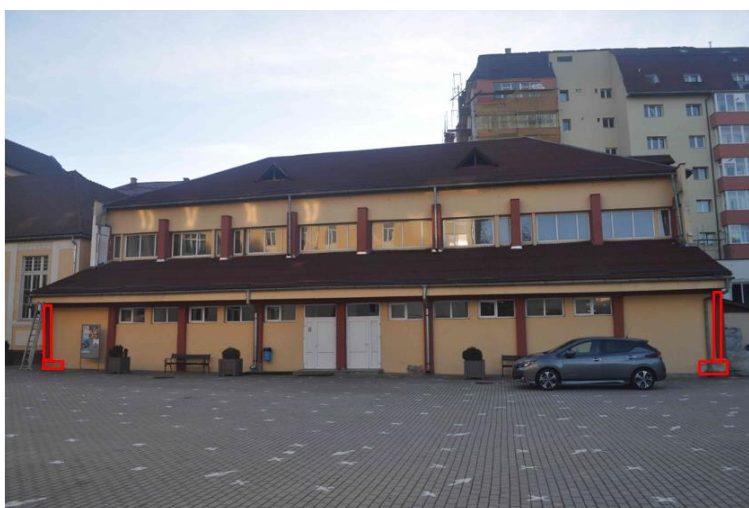
Fig. 30 – Sondaje nedistructive efectuate la nivelul fațadei din axul C în vederea determinării existenței sâmburilor de beton armat din colțurile C/1 și C/9

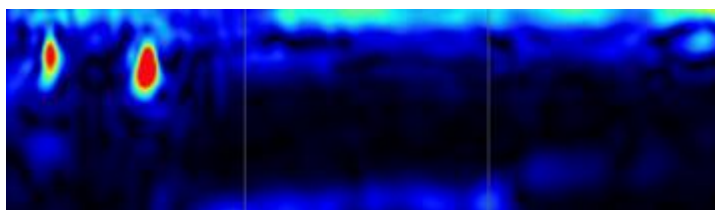
Pentru identificarea sâmburilor de beton armat s-au realizat scanări orizontale pe fațada din axul C în zonele din apropierea intersecțiilor de axe C/1 și C/9 (Fig. 31). Au fost identificate câte 2 bare de armătură longitudinală dispuse la o distanță de cca 20 cm una față de cealaltă.

Fig. 31 – Bare de armătură longitudinală din sâmburele de beton armat C/9 identificate în peretele din axul C
