**Obiect :** Lucrări de demolare imobil str.Gheorghe Șincai, nr.2 ;

**NOTĂ JUSTIFICATIVĂ**

Nr. E147/2022

– August 2022 –

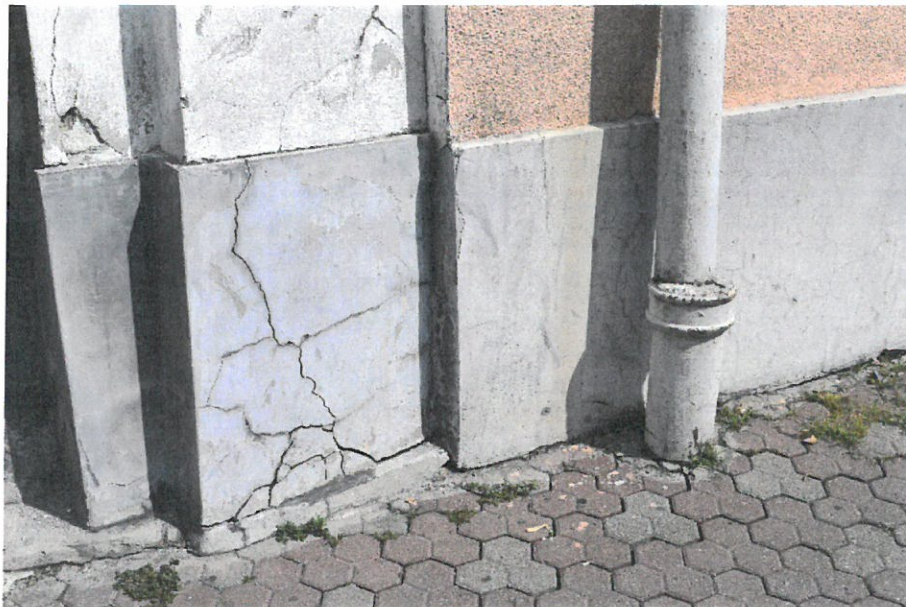
- S-au constatat degradări la nivelul soclului sub formă de fisuri / crăpături, cauzate de infiltrațiile locale de apă și de lipsa lucrărilor de mentenanță (Foto nr. 5);

*Foto nr. 5 – Degradări la nivelul soclului – fisuri cu traseu dispers*

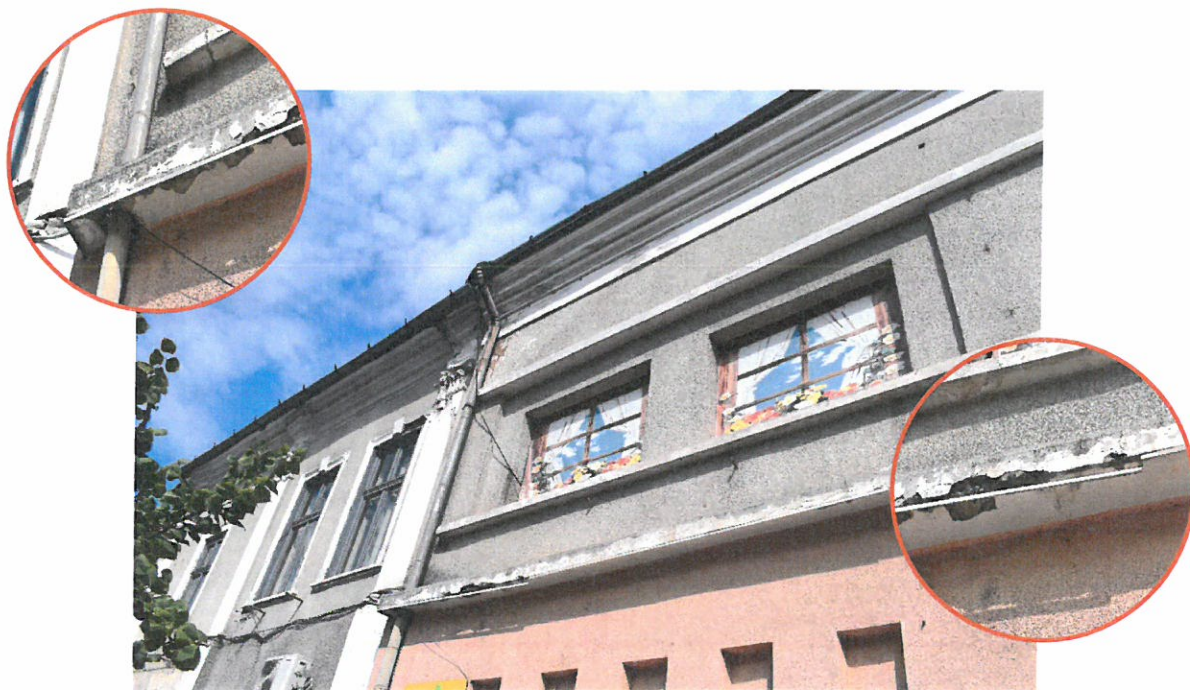
*Foto nr. 6 – Degradări la nivelul peretelui exterior – dislocări ale elementelor de tencuială și finisaj*

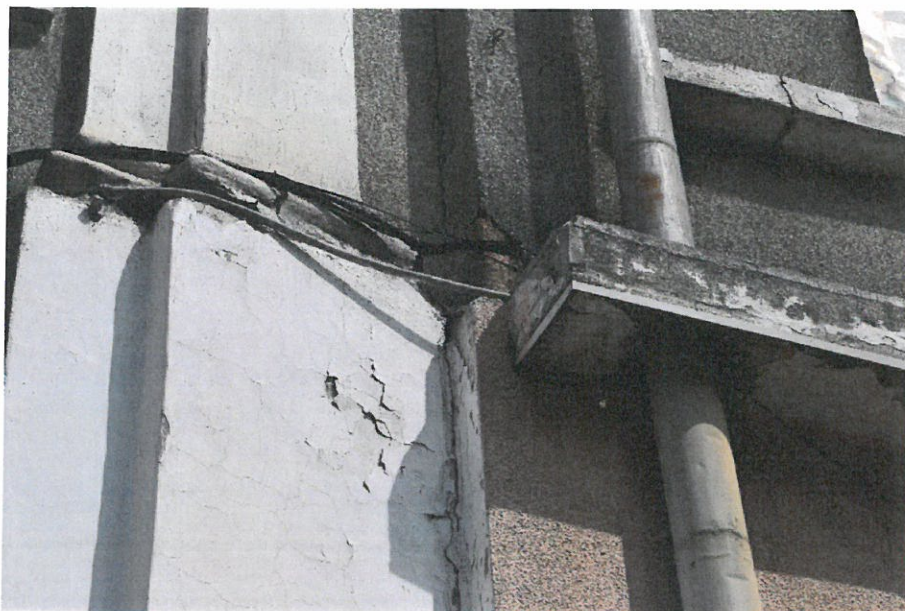
*Foto nr. 7 – Degradări la nivelul peretelui exterior – dislocări și exfolieri locale ale elementelor de tencuială și finisaj, trasee de instalații realizate neconform*

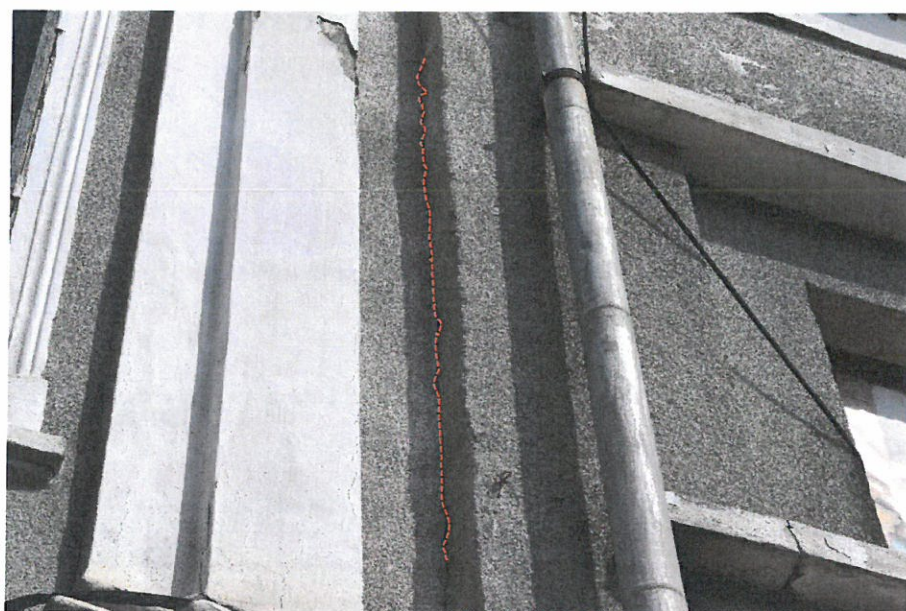
*Foto nr. 8 – Degradări la nivelul peretelui exterior – prezența fisurilor verticale*

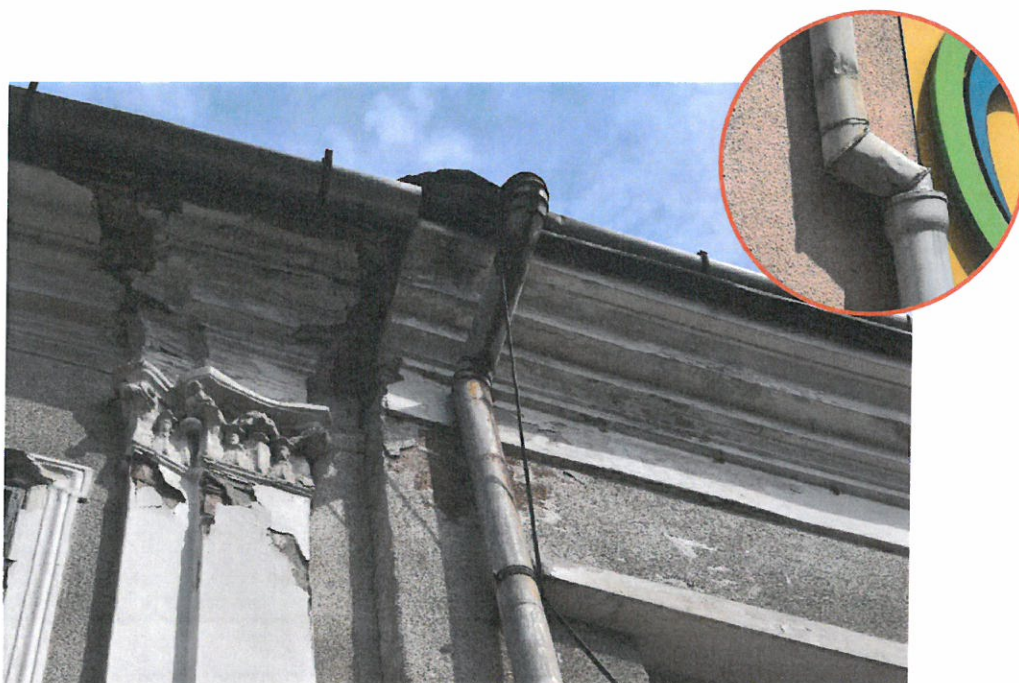
- S-au constatat deficiențe ale sistemului de colectare și evacuare a apelor de pe acoperiș, sub formă de degradări ale elementelor – prezența fenomenului de coroziune la nivelul jgheabului și burlanului metalic. La nivelul elementelor arhitecturale de pe fațade sunt prezente degradări și desprinderi de pe stratul suport (Foto nr. 9);

*Foto nr. 9 – Degradări la nivelul sistemului de colectare și evacuare a apelor pluviale – prezența fenomenului de coroziune la nivelul jgheabului și burlanului metalic; degradări și desprinderi ale elementelor arhitecturale*

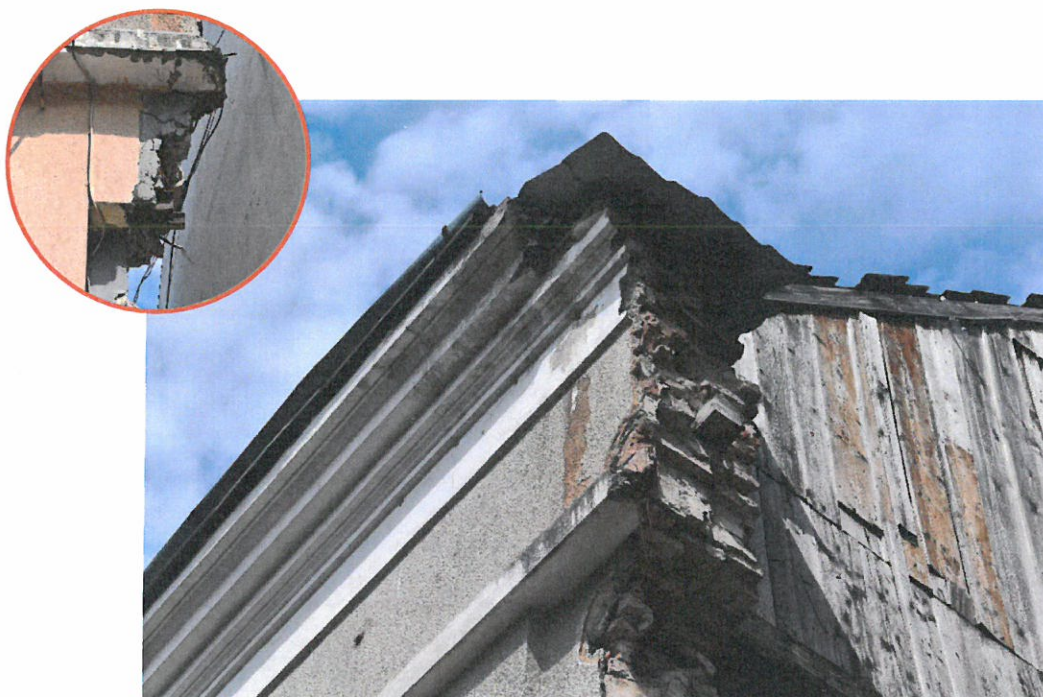
*Foto nr. 10 – Lucrări de demolare nefinalizate; Proeminențe ale pereților susceptibile la pierderea stabilității*

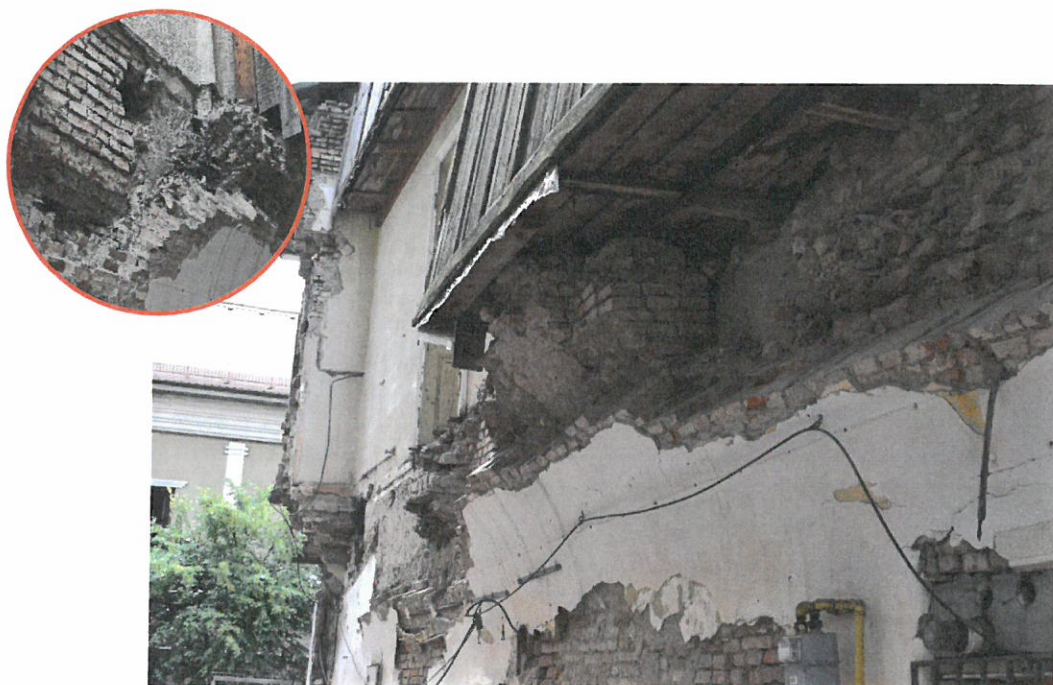
*Foto nr. 11 – Lucrări de demolare nefinalizate; Proeminențe ale elementelor de planșeu susceptibile la pierderea stabilității*

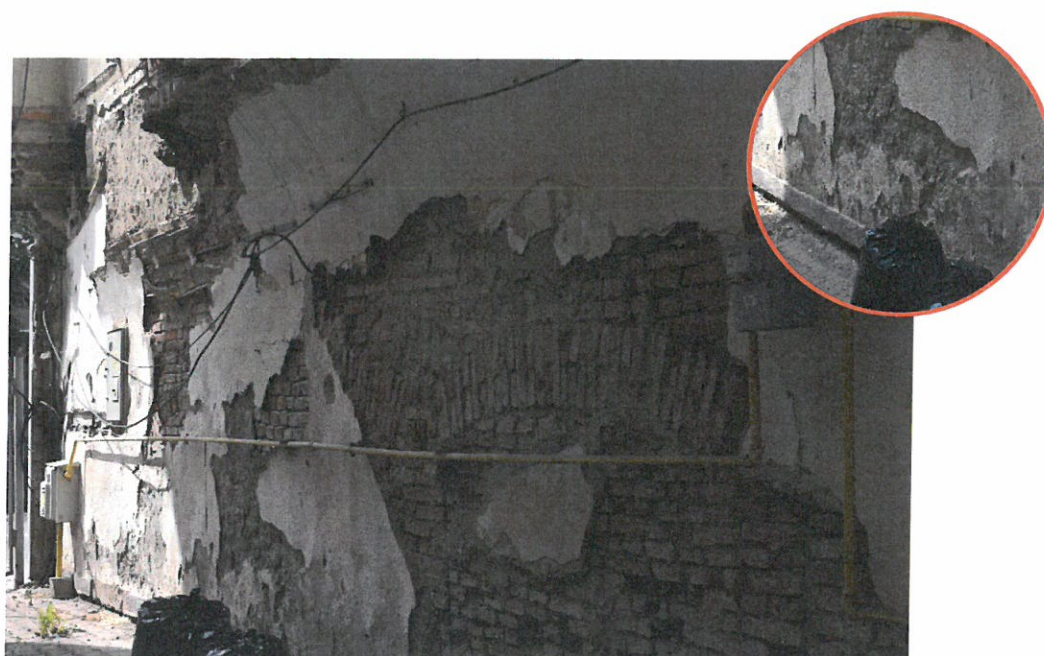
*Foto nr. 12 – Degradări avansate ale elementelor de tencuială și finisaj de la nivelul peretelui exterior – dislocări ale acestora*

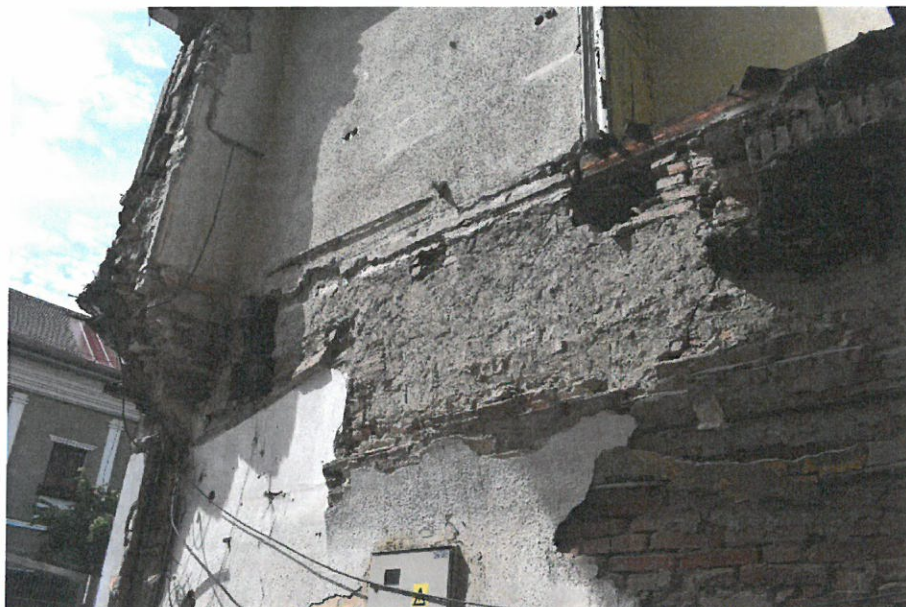
*Foto nr. 13 – Lucrări de demolare nefinalizate; Lipsa lucrărilor de reparație la finalizarea lucrărilor de demolare*

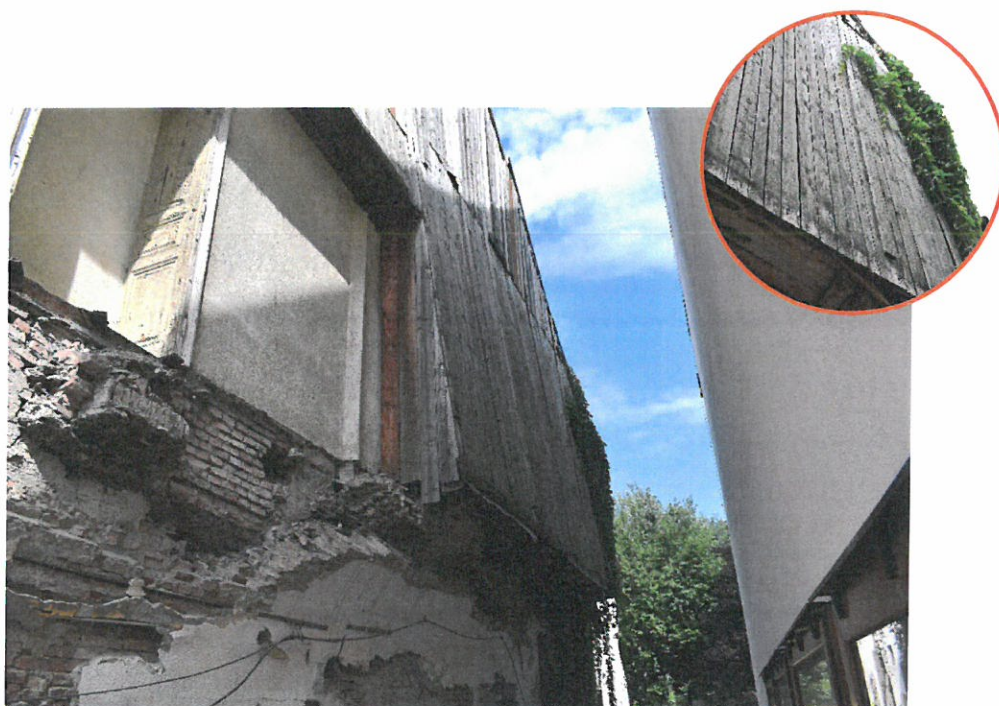
*Foto nr. 14 – Închideri realizate cu caracter de improvizație*

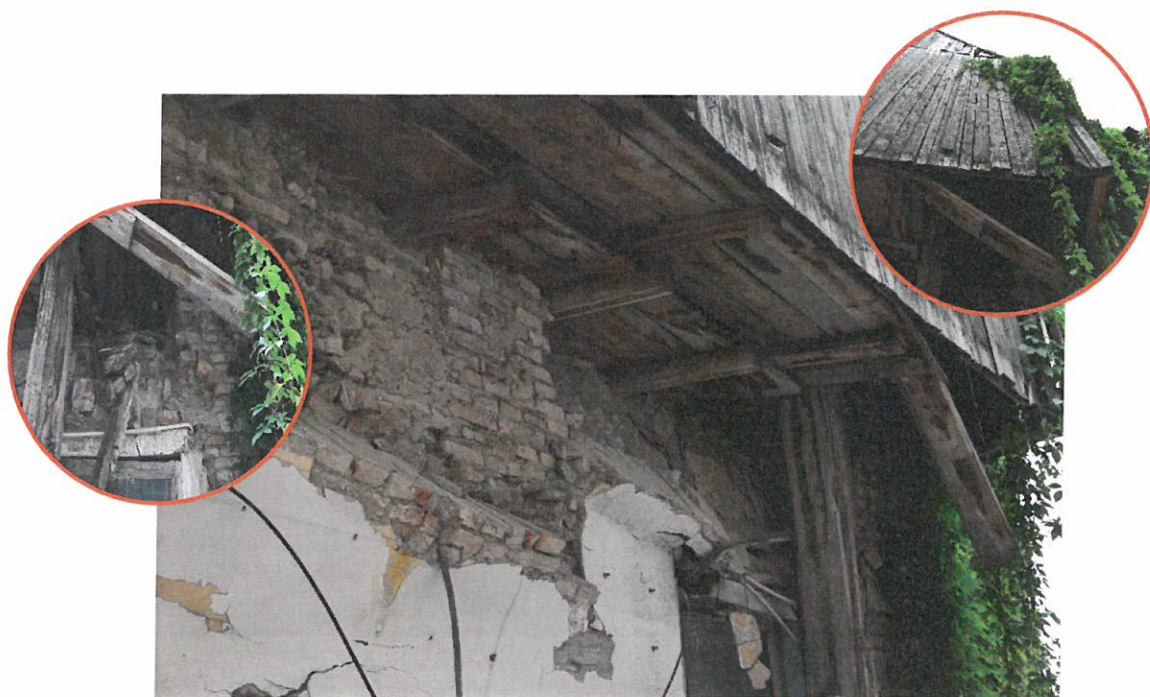
de infiltrații de apă – ciobiri și macerări ale cărămizilor, prezența golurilor în zidărie (Foto nr. 15, 17, 19, 20);

*Foto nr. 15 – Degradări avansate ale elementelor structurale – lipsa lucrărilor de corectare a deficiențelor cauzate de demolarea realizată și accentuarea și cedarea elementelor sub acțiunea factorilor meteorici*

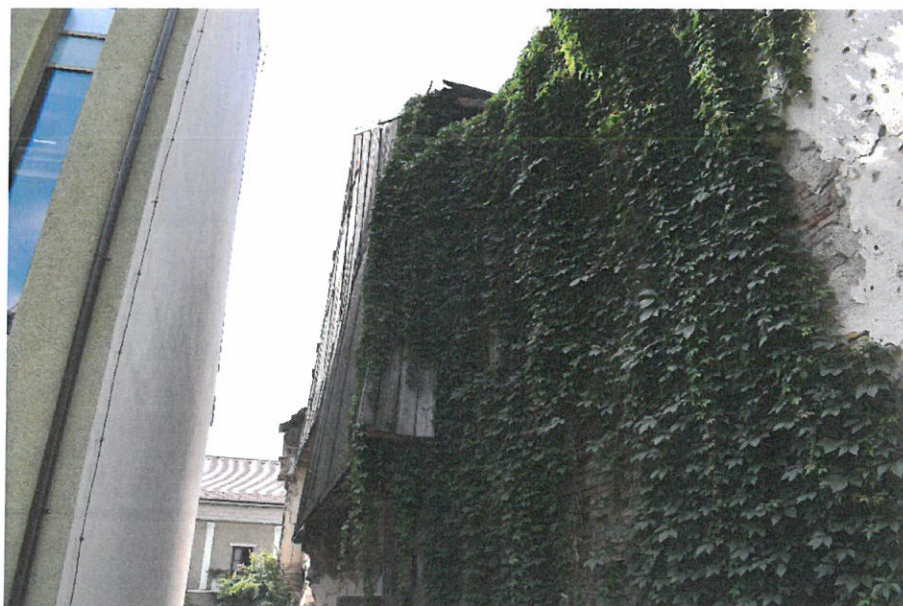
*Foto nr. 16 – Prezența vegetației pe suprafața construcției*

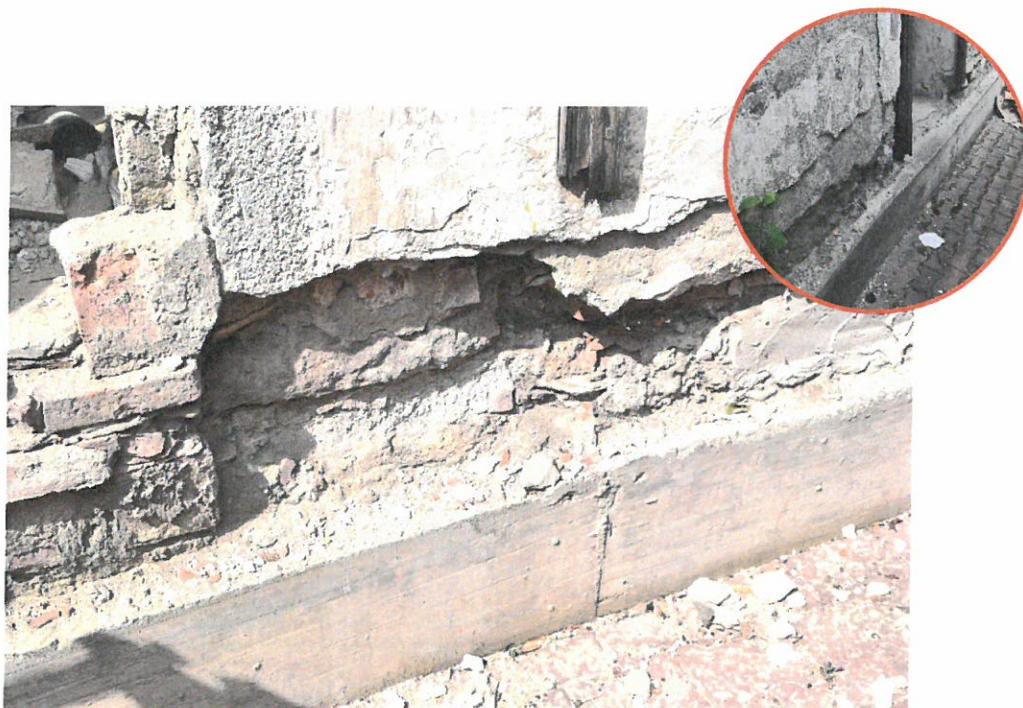
*Foto nr. 17 – Degradări avansate la baza pereților exteriori – dislocări ale elementelor de tencuială și finisaj, ciobiri ale cărămizilor*

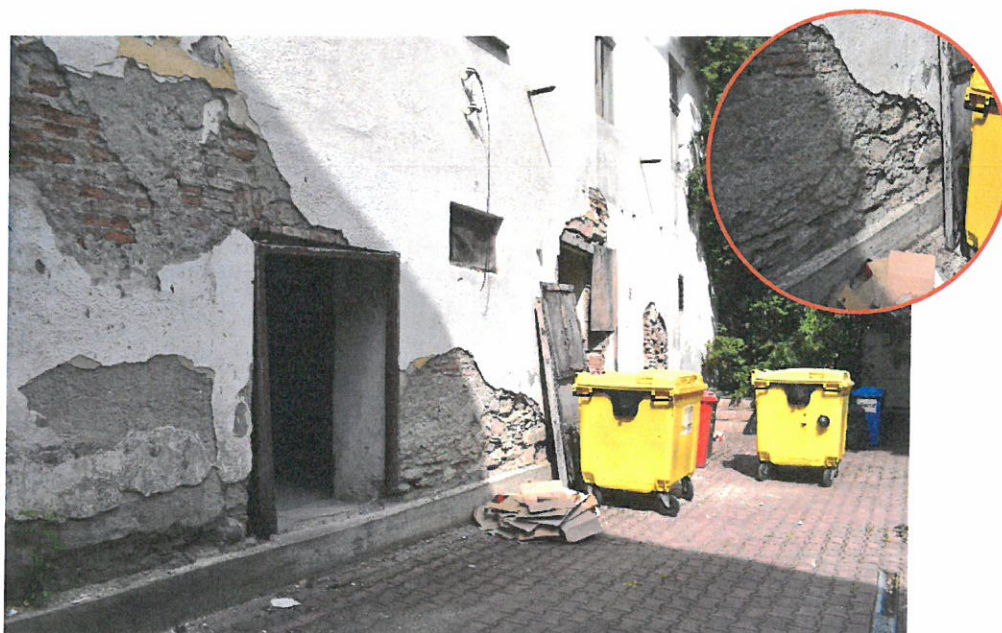
*Foto nr. 18 – Degradări la nivelul tencuielilor și finisajelor pereților exteriori – dislocări ale acestora*

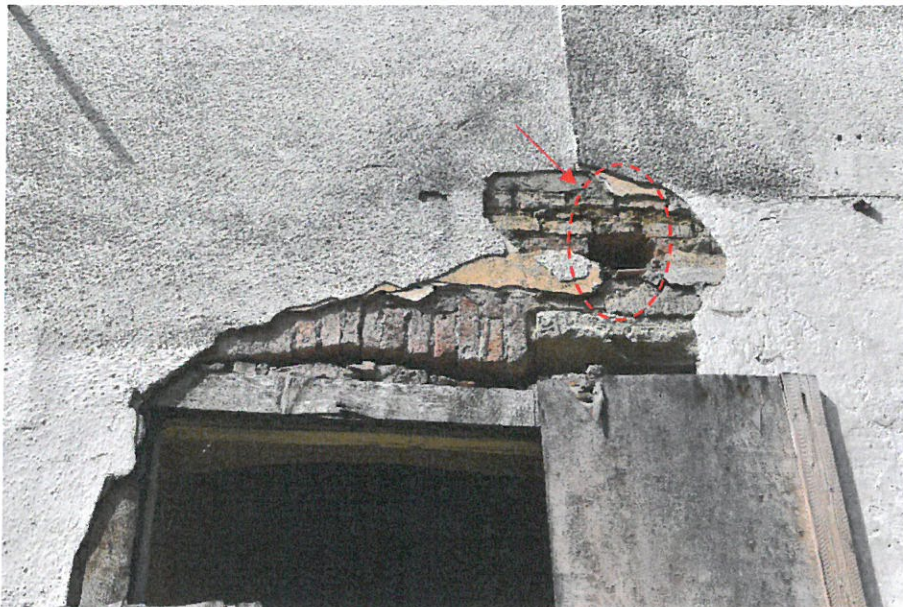
*Foto nr. 19 – Dislocări ale elementelor de tencuială și finisaj la nivelul pereților exteriori, degradări ale elementelor de zidărie, prezența unor goluri în zidărie*

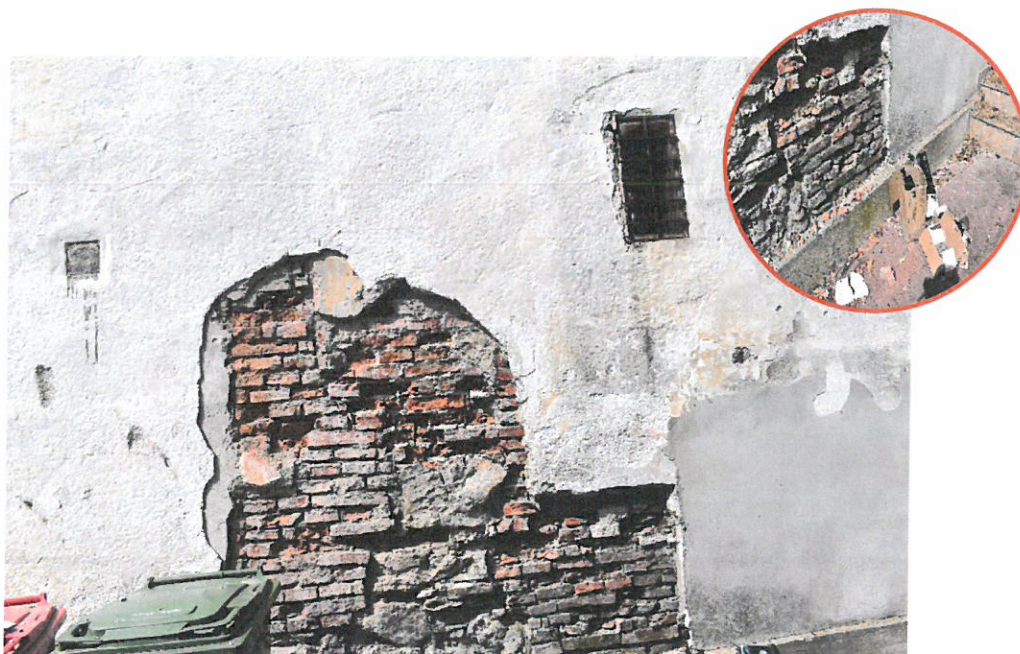
*Foto nr. 20 – Degradarea avansată a elementelor de zidărie – macerarea cărămidzilor cauzată de acțiunea factorilor meteorici și de lipsa finisajelor*

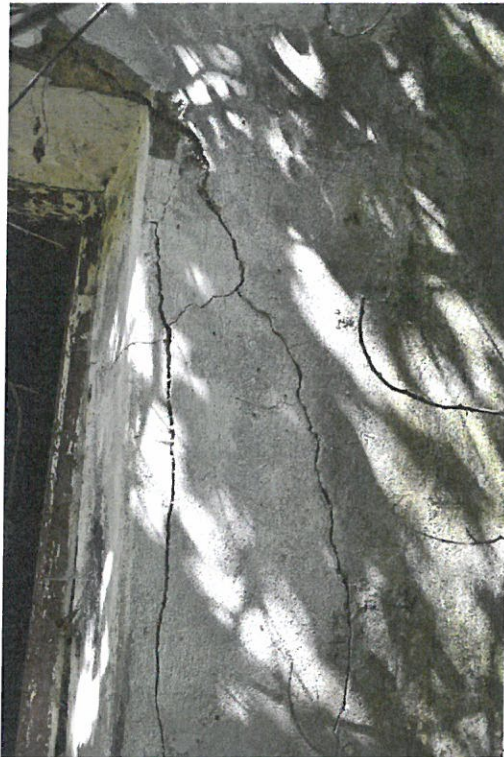
- Au fost observate fisuri în cadrul pereților exteriori (Foto nr. 21);
- S-a constatat dezvoltarea vegetației pe suprafața construcției, fapt ce favorizează infiltrațiile de apă la nivelul elementelor structurale și stagnarea acestora o perioadă mai îndelungată (Foto nr. 16, 41). De asemenea, local s-a observat dezvoltarea vegetației în interiorul clădirii – străpungerea peretelui exterior de către un trunchi de copac (Foto nr. 23);

*Foto nr. 21 – Fisuri în cadrul pereților exteriori*

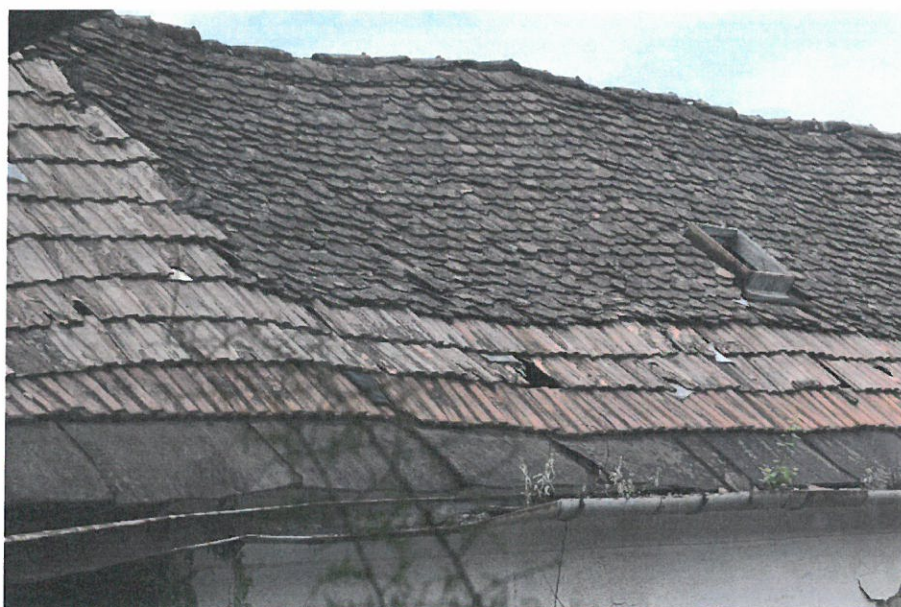
- Degradări la nivelul învelitorii – ciobiri ale elementelor componente, elemente deteriorate de acțiunea factorilor meteorici; prezența mai multor tipuri de elemente de învelitoare. Pe suprafața construcției au fost identificate denivelări ale învelitorii (Foto nr. 27, 28);

*Foto nr. 28 – Degradări la nivelul învelitorii – ciobiri ale elementelor componente, elemente deteriorate de acțiunea factorilor meteorici; prezența mai multor tipuri de elemente de învelitoare*

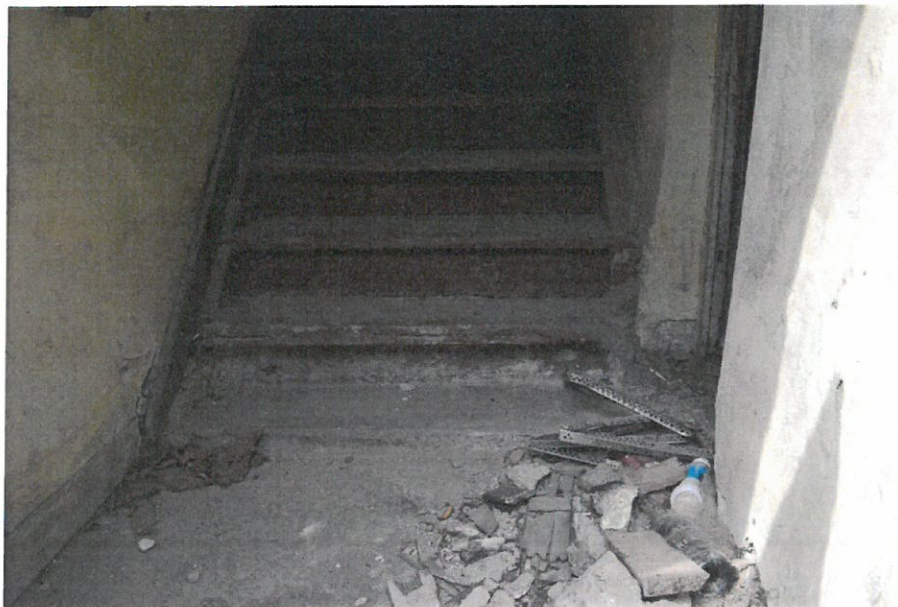
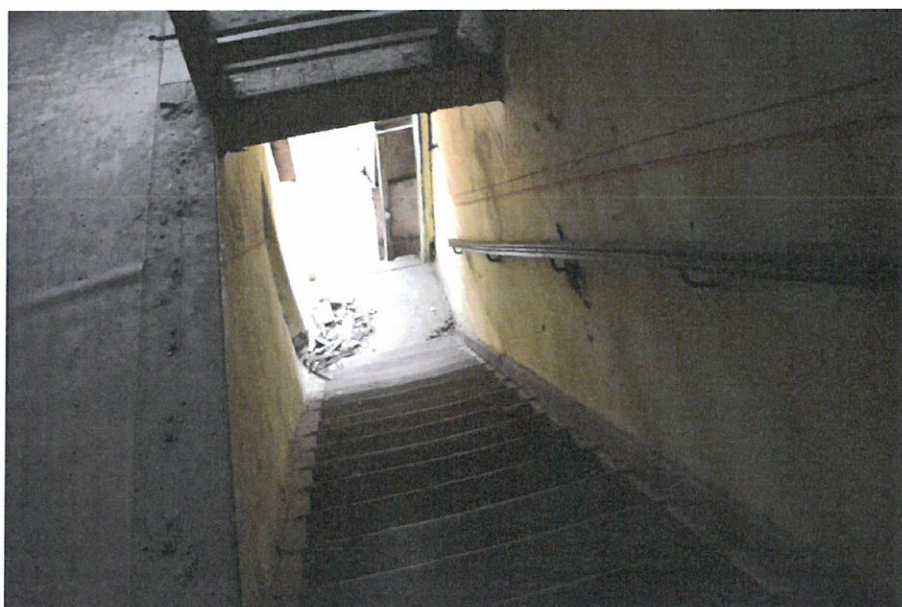
*Foto nr. 29, 30 – Aspect general scări, degradări la nivelul treptelor*

- 28. Se va asigura tratarea specifică a materialului lemnos (planșeu, șarpantă) –** ignifugare, anticari, antimucegai
- 29. Se vor demola cele două scări care asigură accesul la etaj și se vor realiza scări de acces noi, din beton armat;**

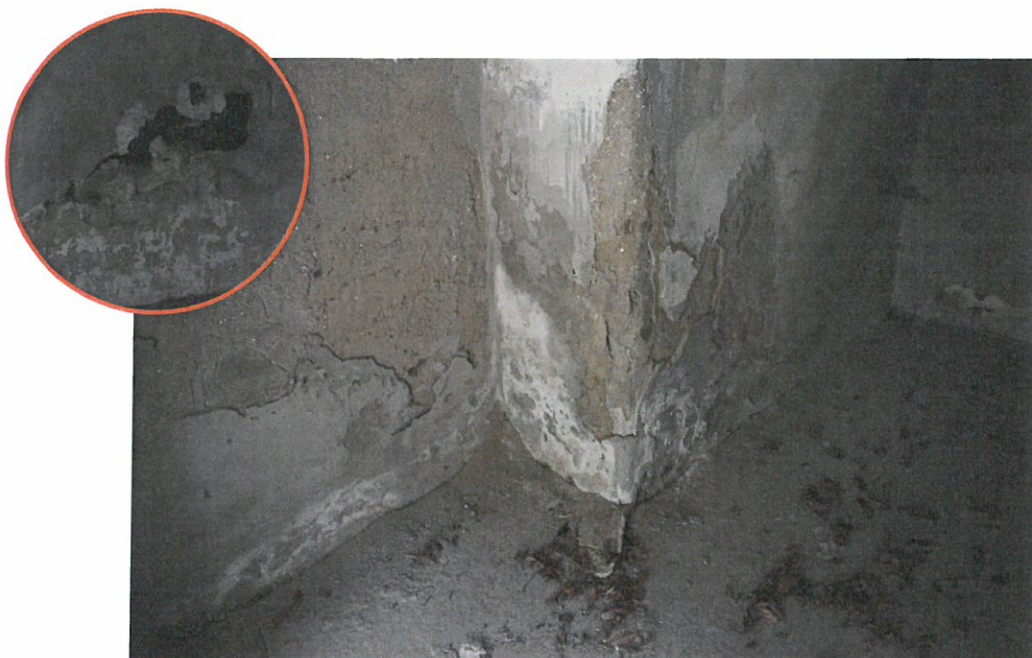
*Foto nr. 31 – Degradări avansate ale elementelor de tencuială și finisaj de la baza pereților interiori cauzate de infiltrațiile locale de apă*

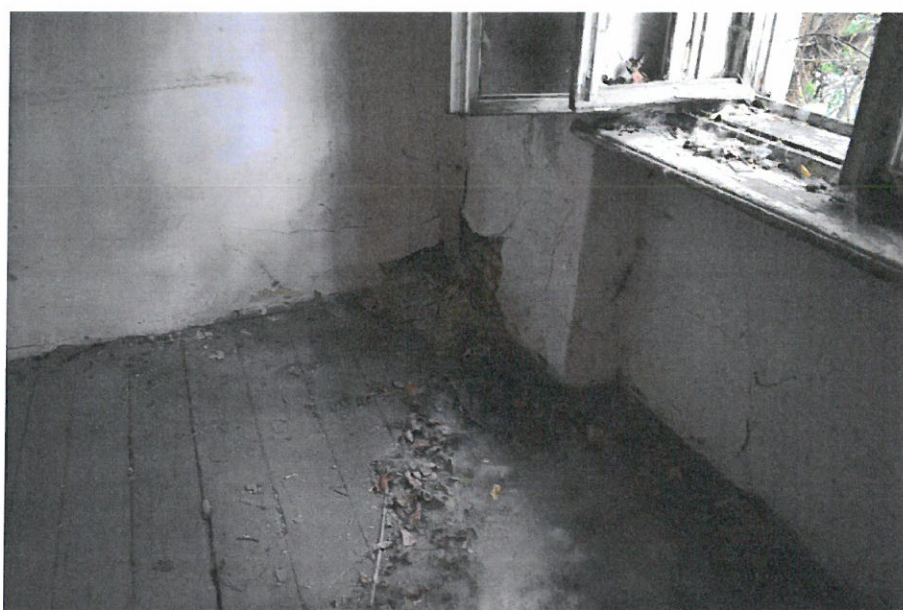
- Degradări la nivelul treptelor scărilor și degradări ale finisajelor (Foto nr. 29, 30);
- Degradări la baza pereților interiori - dislocări ale elementelor de tencuială și finisaj, prezența fisurilor, dezvoltarea mușgaiului la nivelul materialului lemnos din pardoseli (Foto nr. 31÷33);

*Foto nr. 32 – Degradări la baza pereților interiori - dislocări ale elementelor de tencuială și finisaj, prezența fisurilor, dezvoltarea mușcăiului la nivelul materialului lemnos din pardoseli*

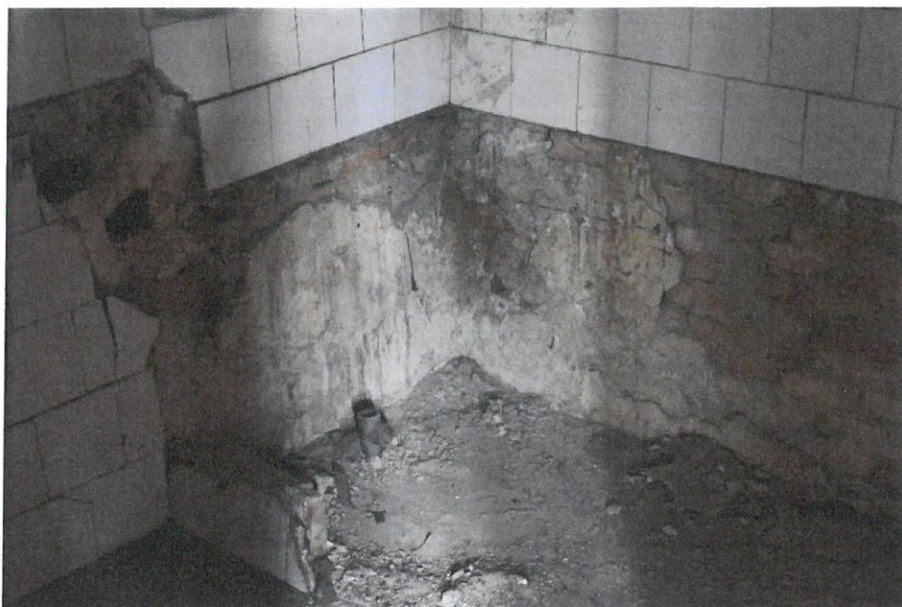
*Foto nr. 33 – Degradări la nivelul pereților interiori - dislocări ale elementelor de tencuială și finisaj, degradări ale elementelor de zidărie*

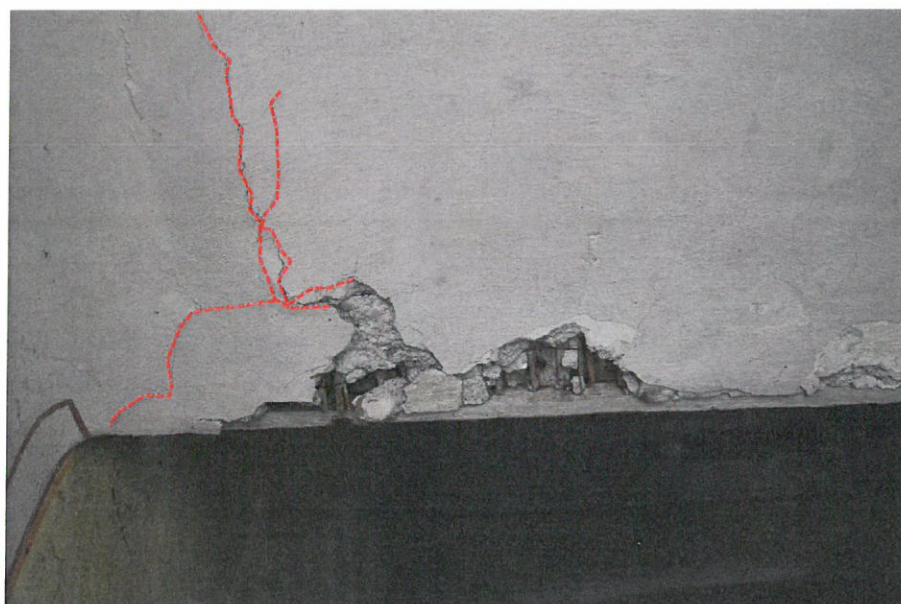
*Foto nr. 34 – Desprinderi ale elementelor de tencuială și finisaj de la nivelul rampei de scară, fisuri în cadrul acesteia*

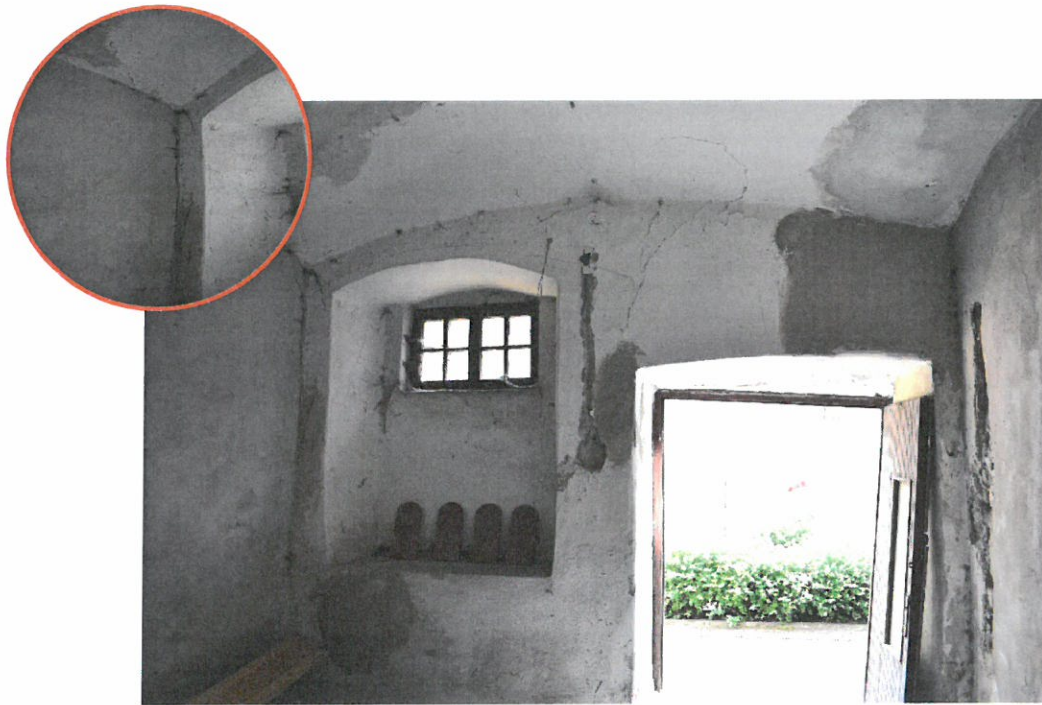
*Foto nr. 35 – Aspect general cameră, fisuri în cadrul pereților interiori*

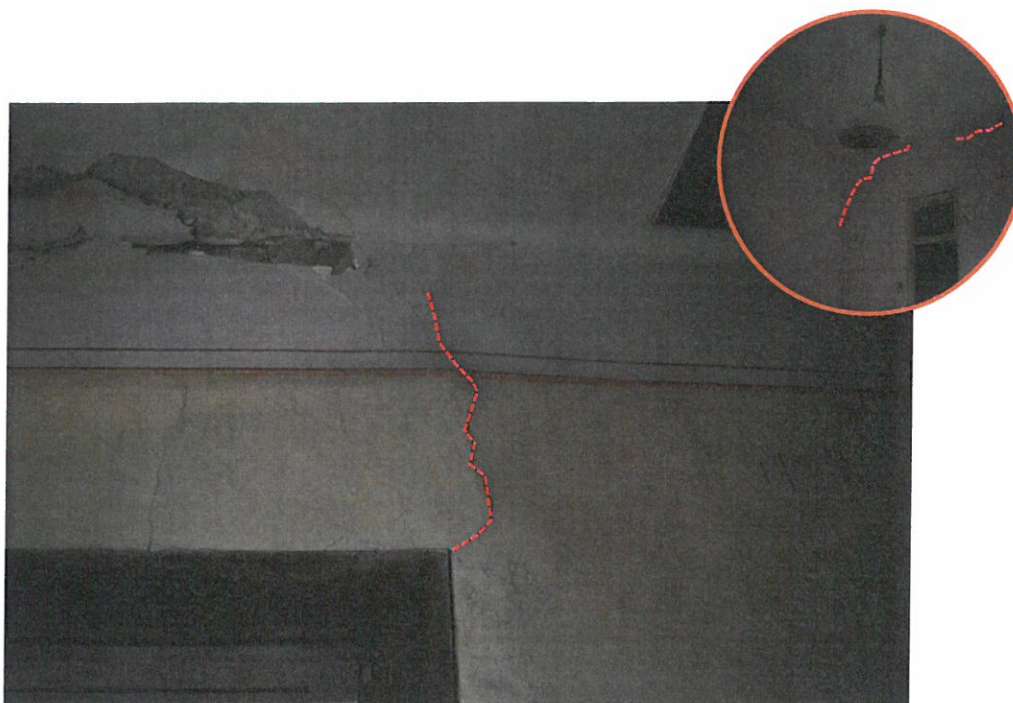
- Fisuri la interfața dintre perete și planșeu, fisuri la interfața dintre pereți ortogonali (Foto nr. 36);
- Fisuri în cadrul pereților interiori în zonele de buiandrug, desprinderi ale elementelor de tencuială și finisaj de la nivelul tavanului cauzate de infiltrațiile de apă (Foto nr. 37, 38);

*Foto nr. 37 – Fisuri în cadrul pereților interiori în zonele de buiandrug, desprinderi ale elementelor de tencuială și finisaj de la nivelul tavanului cauzate de infiltrațiile de apă*

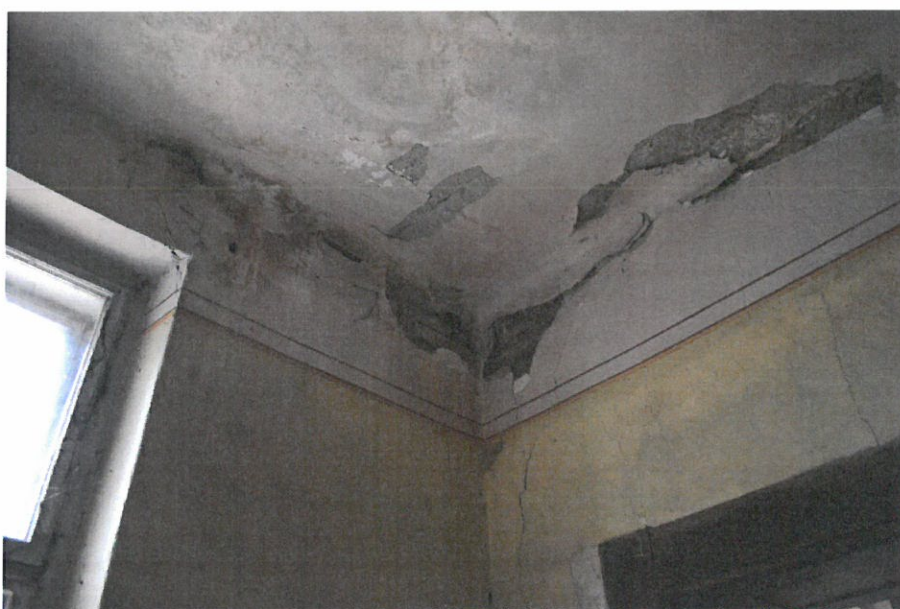
*Foto nr. 38 – Desprinderi ale elementelor de tencuială și finisaj, fisuri în cadrul pereților interiori*

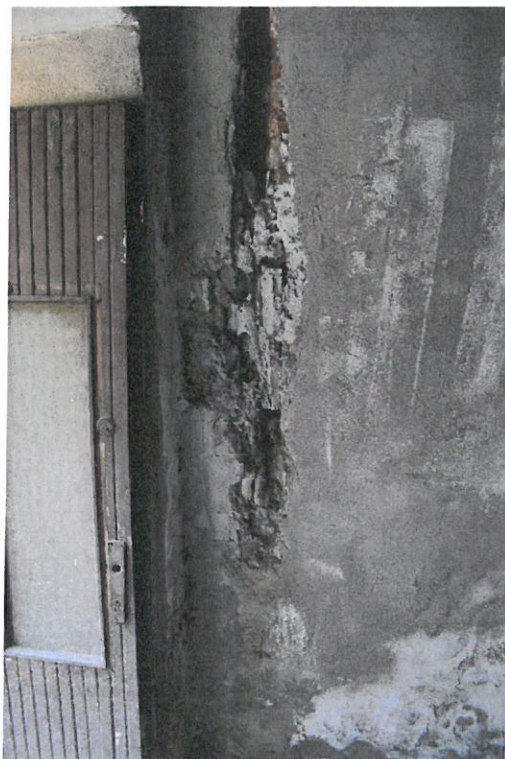
*Foto nr. 39 – Degradări avansate la nivelul pereților interiori – degradări ale elementelor de zidărie, dislocări ale elementelor de tencuială și finisaj*

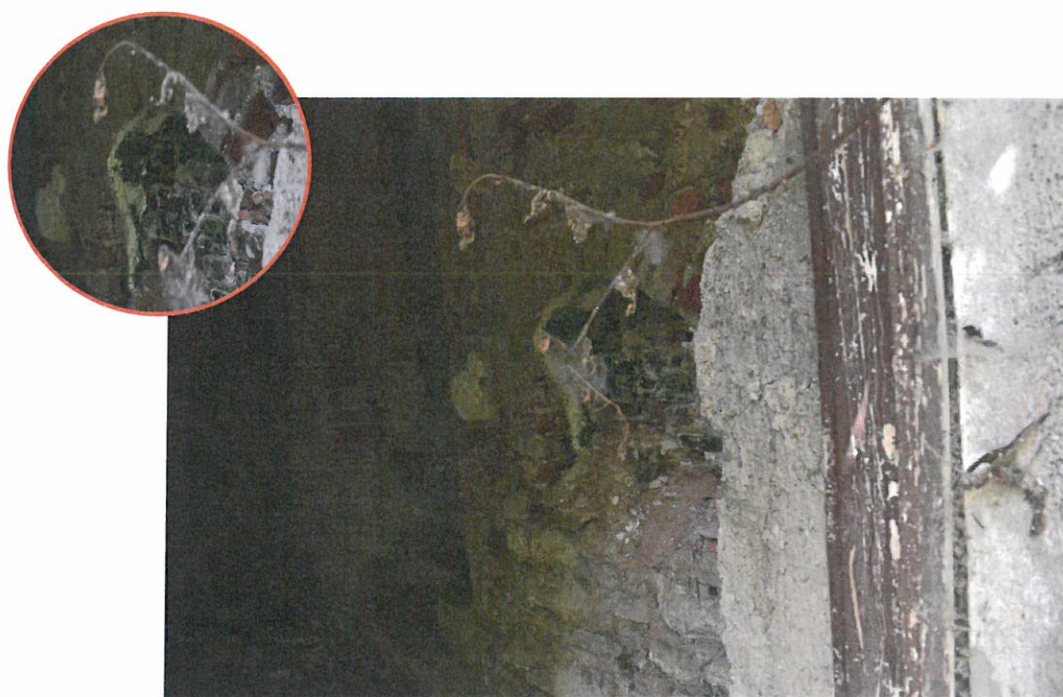
*Foto nr. 40 – Degradări avansate la nivelul elementelor de zidărie – macerări ale cărămidzilor, dezvoltarea mucegaiului pe suprafața acestora*

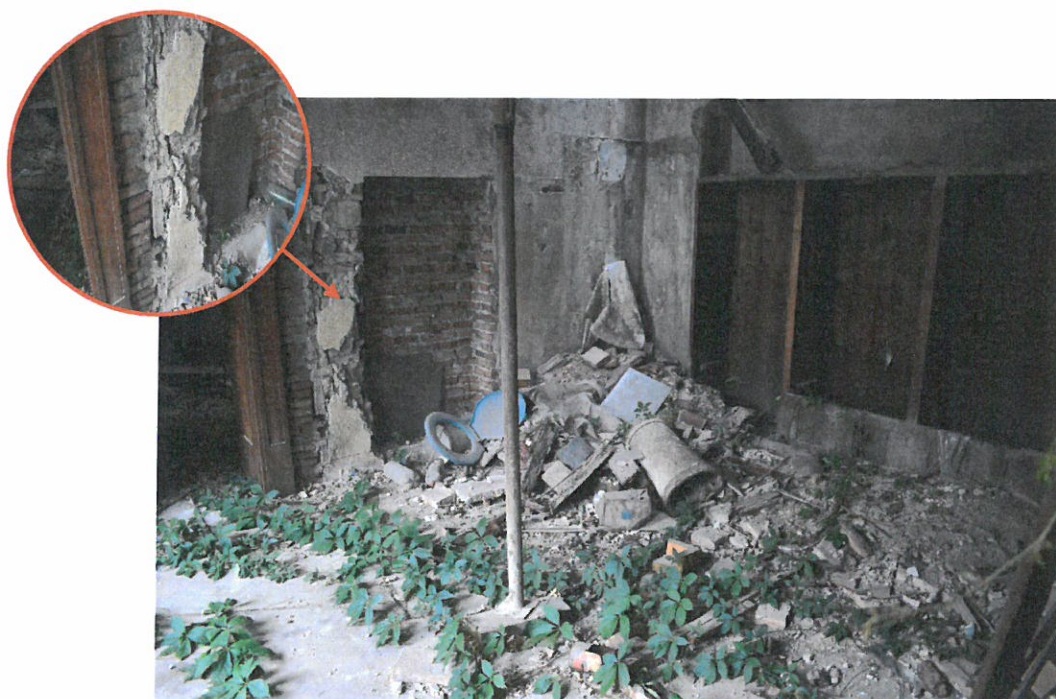
- Degradări avansate la nivelul elementelor de zidărie – macerări ale cărămizilor, dezvoltarea mușgaiului pe suprafața acestora (Foto nr. 39, 40);
- Sprijiniri metalice (popi metalici) ale elementelor structurale realizate cu caracter de improvizație, dezvoltarea vegetației în interiorul clădirii (Foto nr. 41);

*Foto nr. 41 – Degradări avansate la nivelul elementelor de zidărie și tencuială, sprijiniri realizate cu caracter de improvizație, dezvoltarea vegetației în interiorul clădirii*

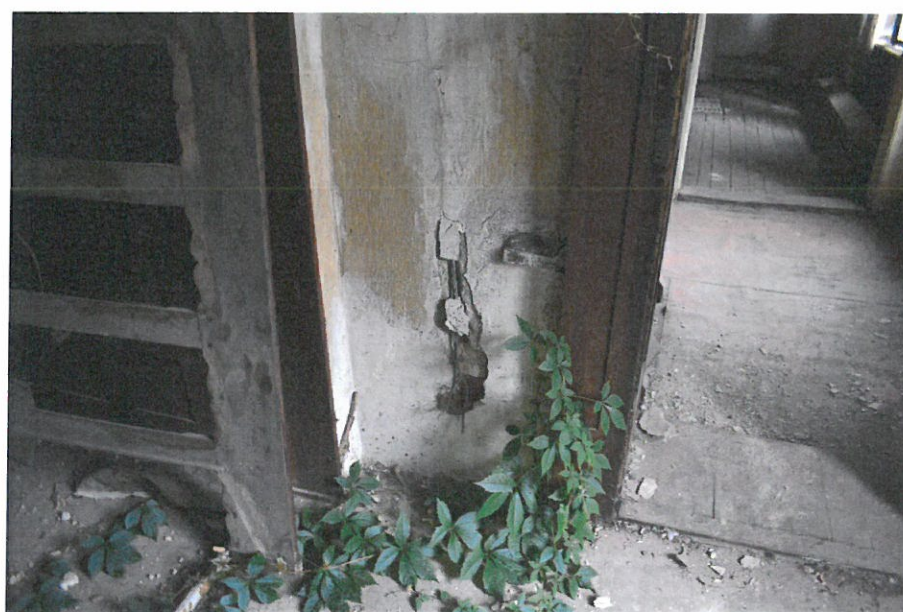
*Foto nr. 42 – Trasee de instalații expuse, dezvoltarea vegetației în interiorul construcției*

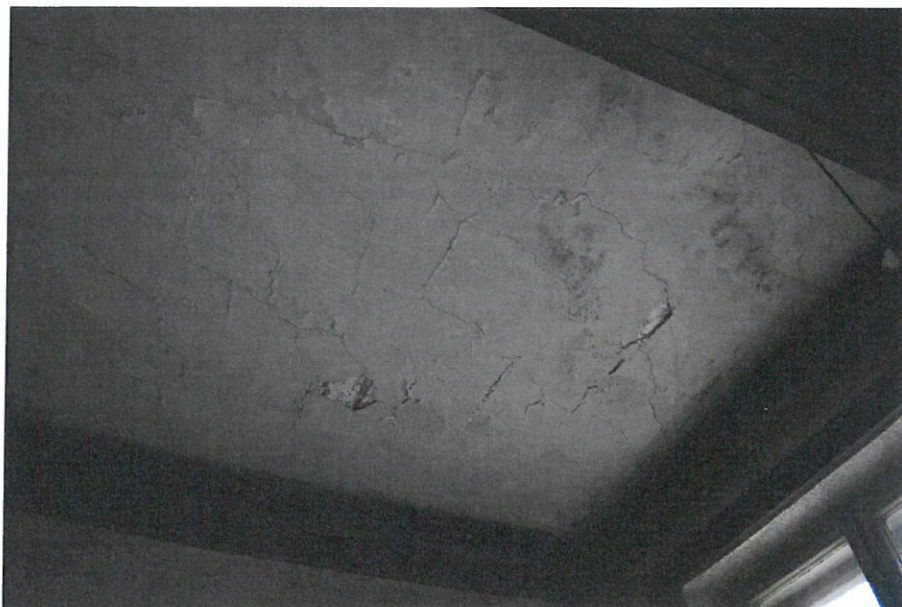
- Fisuri cu traseu dispers observate la intradosul planșeului de peste etaj (Foto nr. 43);
- Degradări semnificative la intradosul tavanului - degradări la nivelul materialului lemnos din alcătuirea planșeului de peste etaj, dislocări ale elementelor de tencuială și finisaj (Foto nr. 44). Degradări semnificative la nivelul tavanului – desprinderi ale elementelor componente, degradări cauzate de infiltrațiile de apă

*Foto nr. 43 – Fisuri cu traseu dispers în cadrul tavanului cauzate de infiltrațiile de apă*

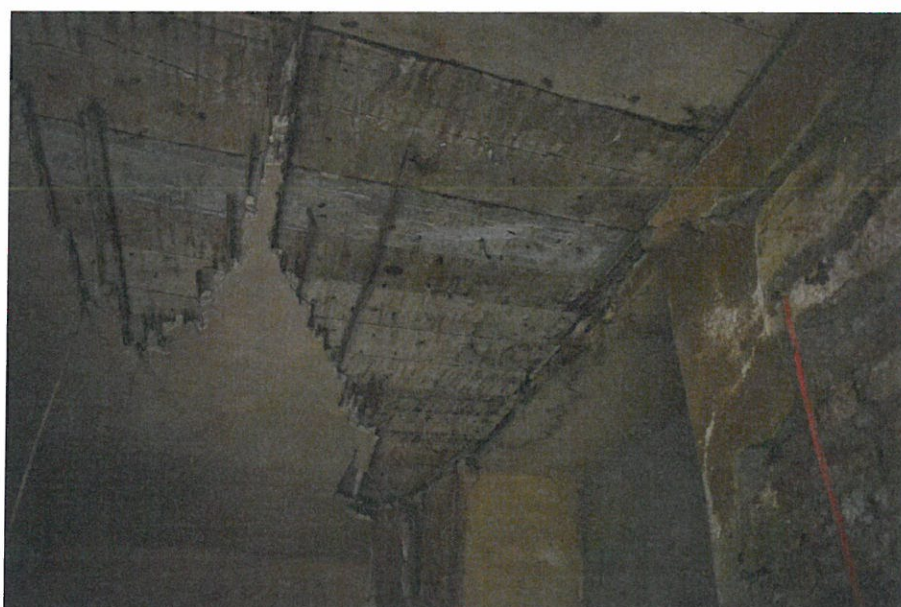
*Foto nr. 44 – Degradări semnificative la intradosul tavanului - degradări la nivelul materialului lemnos din alcătuirea planșeului de pod, dislocări ale elementelor de tencuială și finisaj*

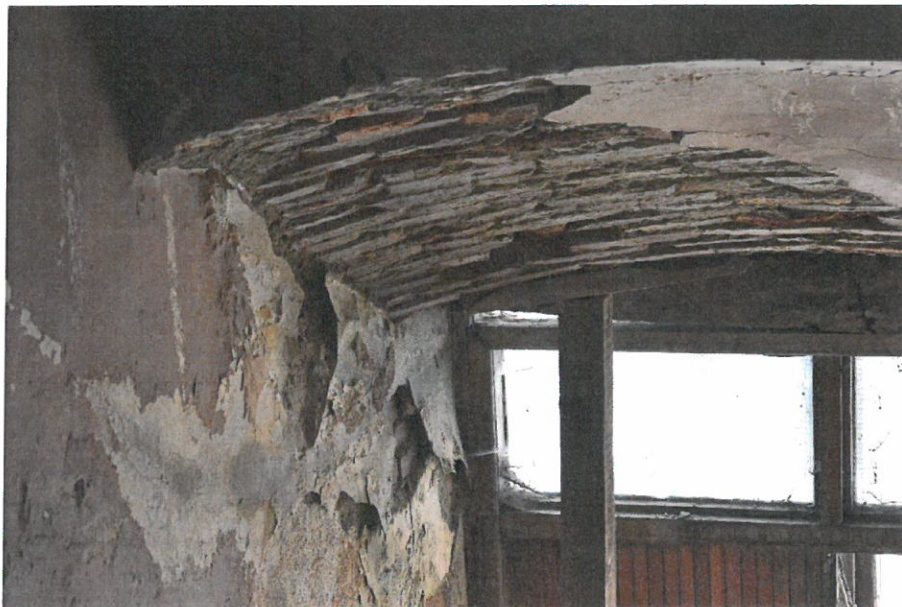
*Foto nr. 45 – Desprinderi ale elementelor de tencuială și finisaj de la nivelul pereților și boltii, degradări ale elementelor de zidărie*
