**Obiect :** Lucrări de demolare imobil str.Gheorghe Șincai, nr.2 ;

**NOTĂ JUSTIFICATIVĂ**

Nr. E147/2022

– August 2022 –

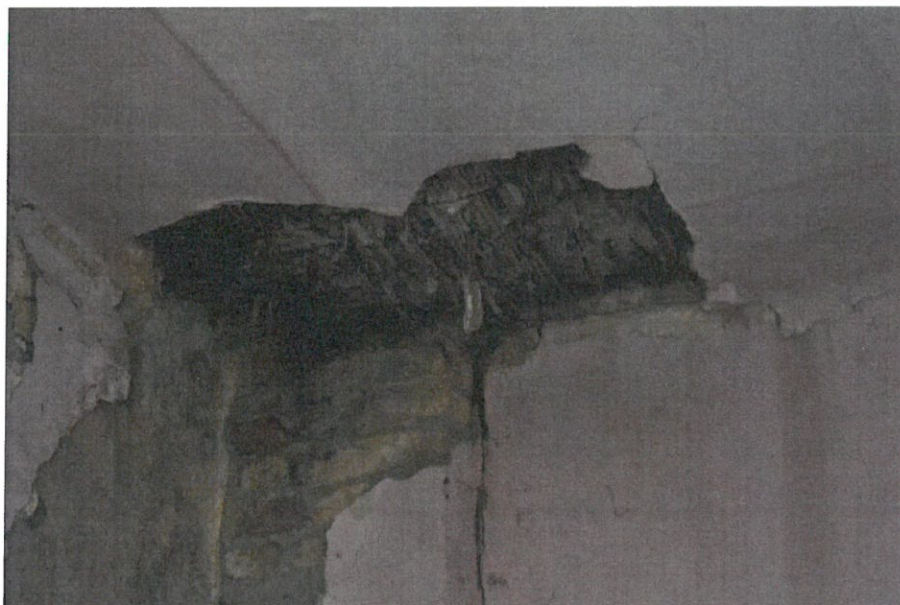
*Foto nr. 46 – Degradări semnificative la nivelul tavanului – desprinderi ale elementelor componente, degradări cauzate de infiltrațiile de apă*

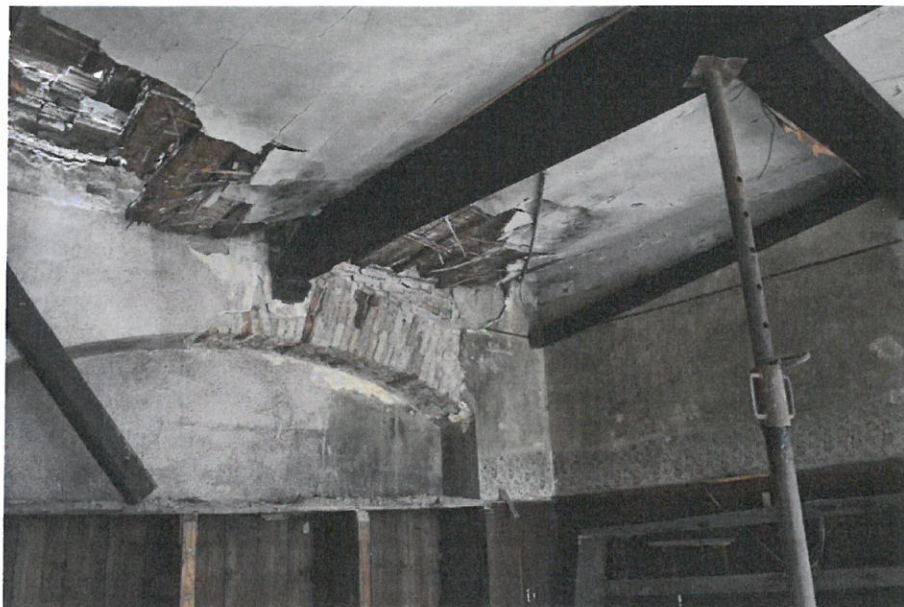
*Foto nr. 47 – Degradări semnificative la nivelul tavanului – desprinderi ale elementelor de tencuială și finisaj cauzate de infiltrațiile accentuate de apă, sprijiniri realizate cu caracter de improvizație*

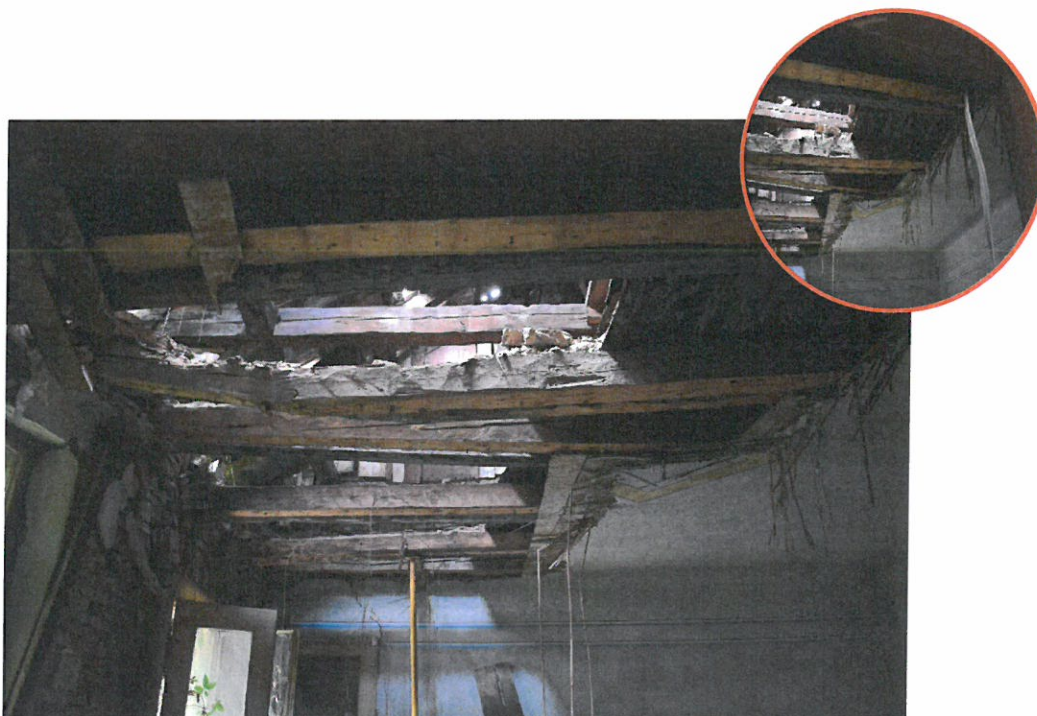
- Desprinderi ale elementelor de tencuială și finisaj de la nivelul pereților și boltei, degradări ale elementelor de zidărie (Foto nr. 45);
- Degradări semnificative la nivelul planșeului de pod – desprinderea elementelor componente, elemente structurale sunt susceptibile la pierderea stabilității, sprijiniri realizate cu caracter de improvizație (Foto nr. 47, 48);

*Foto nr. 48 – Degradări avansate la nivelul planșeului de pod – desprinderea elementelor componente, elemente structurale susceptibile la pierderea stabilității, sprijiniri realizate cu caracter de improvizație*

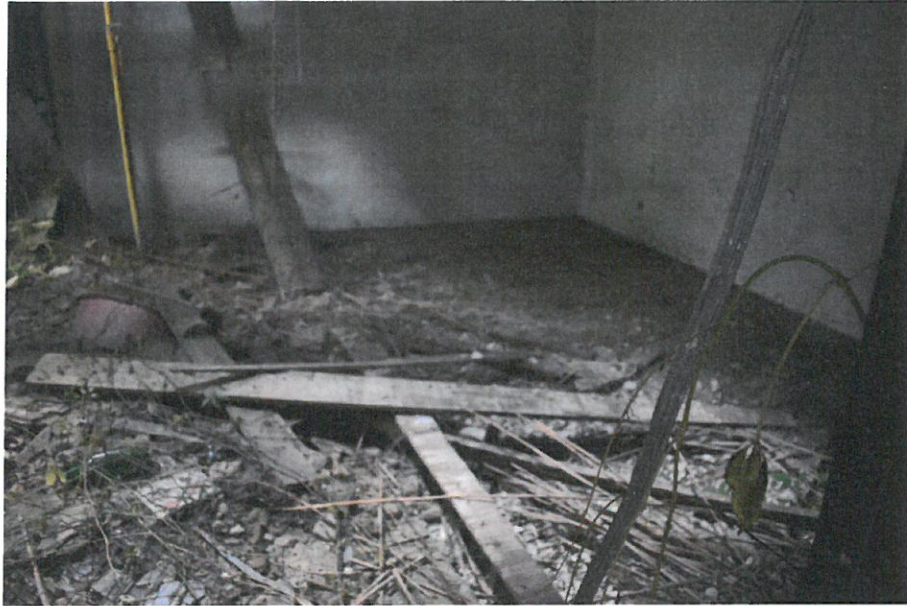
*Foto nr. 49 – Cedarea și prăbușirea elementelor din alcătuirea planșeului de pod*

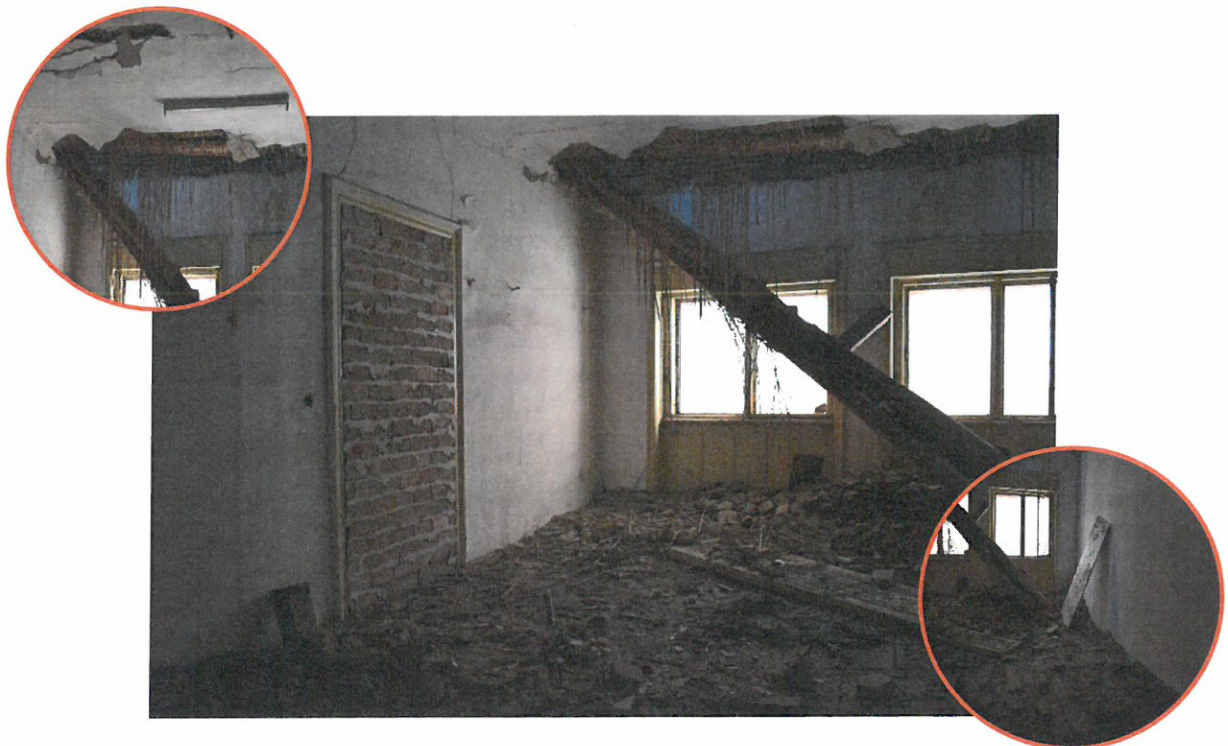
*Foto nr. 50 – Umplerea necorespunzătoare a unui gol de ușă, cedarea unei grinzi de planșeu, desprinderi ale elementelor componente de la nivelul tavanului*

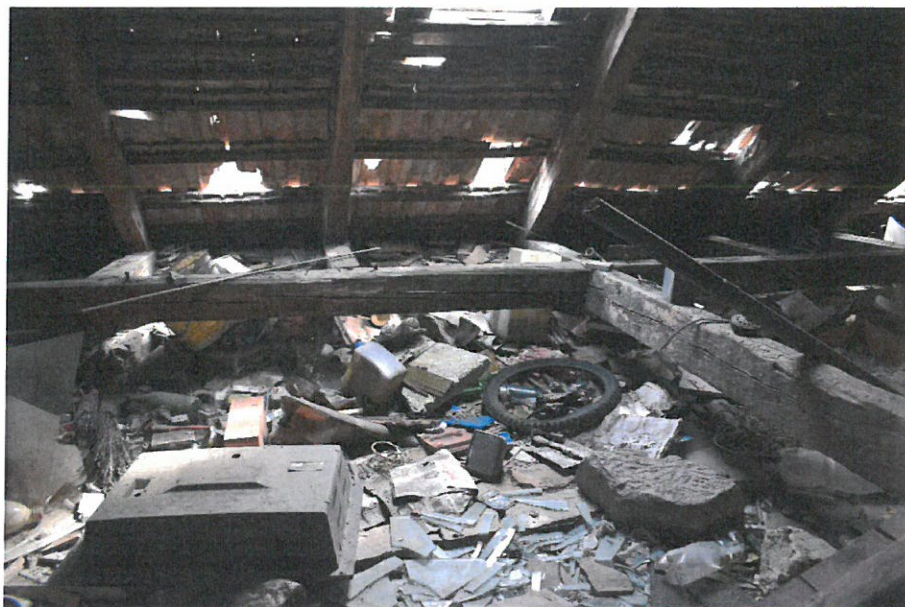
*Foto nr. 52 – Depozitarea necorespunzătoare a materialelor pe planșeul de pod*

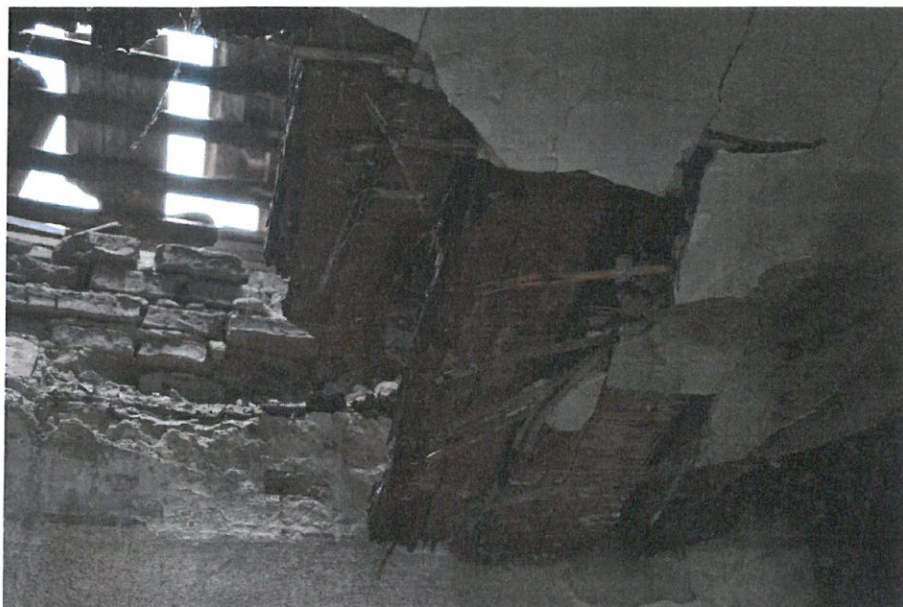
- La nivelul acoperișului au fost observate degradări avansate ale elementelor de șarpantă, lipsa etanșeității la nivelul învelitorii (Foto nr. 53, 55). Dezvoltarea și extinderea vegetației la nivelul învelitorii (Foto nr. 54);

*Foto nr. 53 – Degradări avansate ale elementelor de șarpantă, lipsa etanșeității la nivelul învelitorii*

- 27. Se va realiza o nouă șarpantă din lemn și o nouă învelitoare.** Se va asigura o alcătuire corespunzătoare la nivel de ansamblu și rezolvare corectă a detaliilor de îmbinare, respectiv ancorarea în elementele structurii de rezistență. Șarpanta va fi concepută în așa fel încât să permită descărcarea corectă a încărcărilor. Lemnul folosit se va alege astfel încât să se încadreze în prevederile normelor în vigoare, va fi tratat anticari, antimucegai și ignifugat, folosindu-se materiale agrementate. Noua învelitoare nu va depăși, ca greutate distribuită, greutatea soluției actuale;

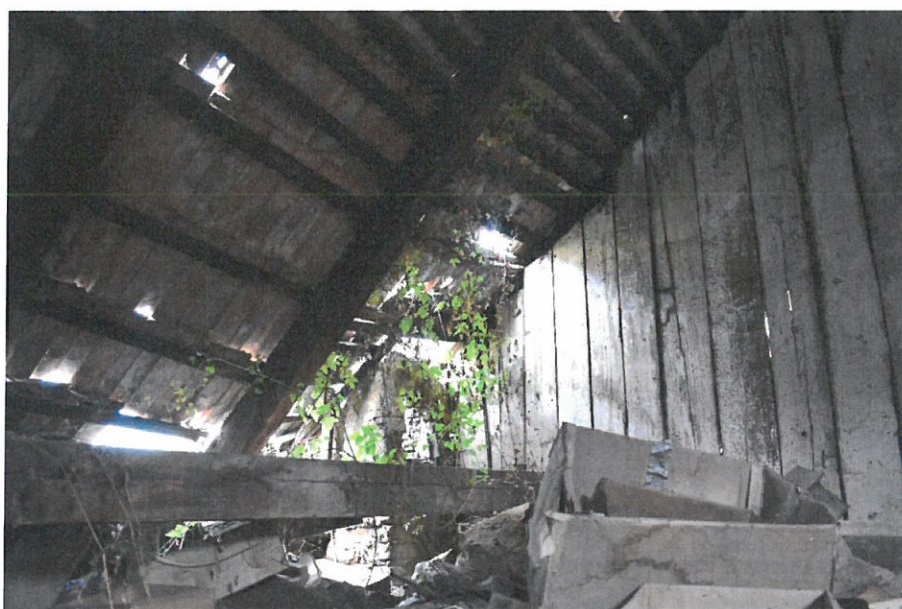
*Foto nr. 54 – Degradări avansate ale elementelor de șarpantă - lipsa etanșeității la nivelul învelitorii, dezvoltarea vegetației la nivelul învelitorii*

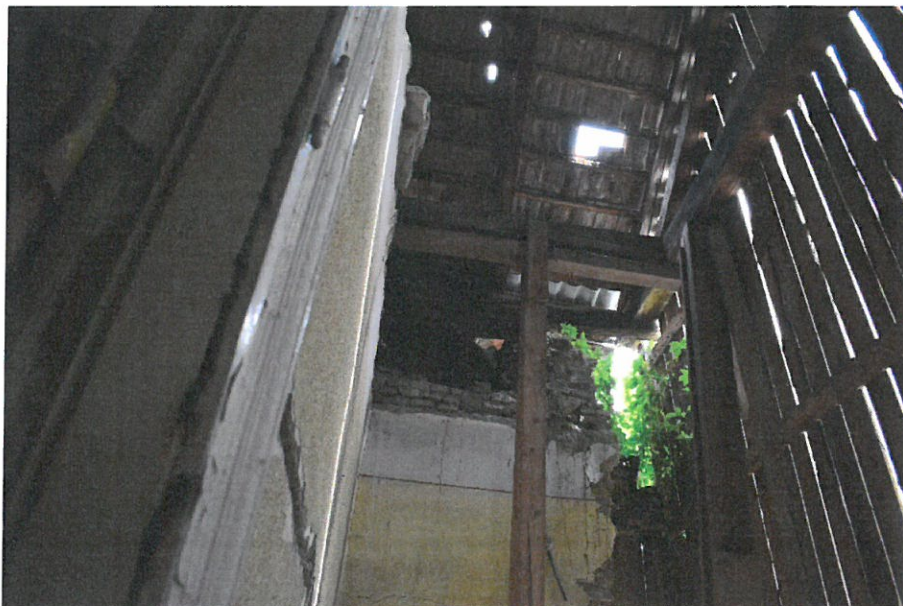
*Foto nr. 55 – Degradări avansate ale elementelor de șarpantă - lipsa etanșeității la nivelul învelitorii, dezvoltarea vegetației în interiorul construcției*

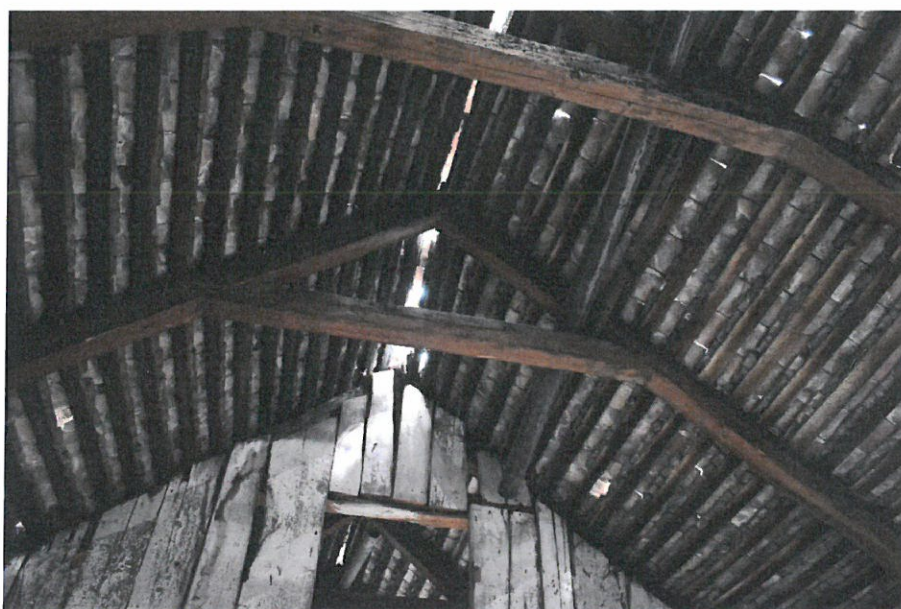
- La nivel global elementele învelitorii prezintă degradări cauzate de atacul de cari și infiltrațiile accentuate de apă (Foto nr. 56, 57);
- Degradări avansate la nivelul planșeului de pod – cedarea mecanică a elementelor componente, degradări avansate ale elementelor de zidărie – aspect observat în podul construcției (Foto nr. 58);

*Foto nr. 56 – Degradări ale elementelor de șarpantă cauzate de atacul de cari și infiltrațiile accentuate de apă*

- 28. Se va asigura tratarea specifică a materialului lemnos (planșeu, șarpantă) –** ignifugare, anticari, antimucegai
- 29. Se vor demola cele două scări care asigură accesul la etaj și se vor realiza scări de acces noi, din beton armat;**

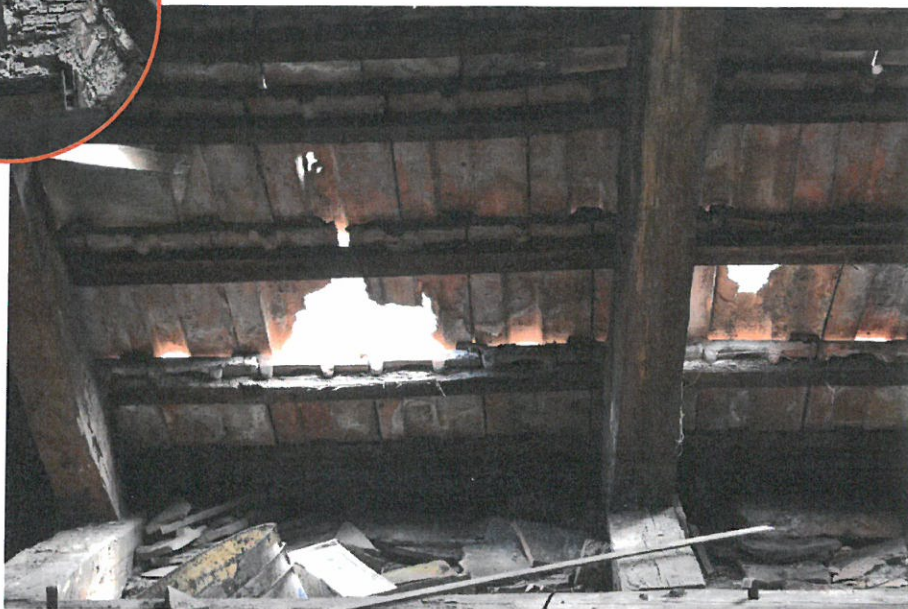
*Foto nr. 57 – Degradări avansate ale elementelor de șarpantă - lipsa etanșeității la nivelul învelitorii, elemente afectate de atac de cari și infiltrațiile accentuate de apă*

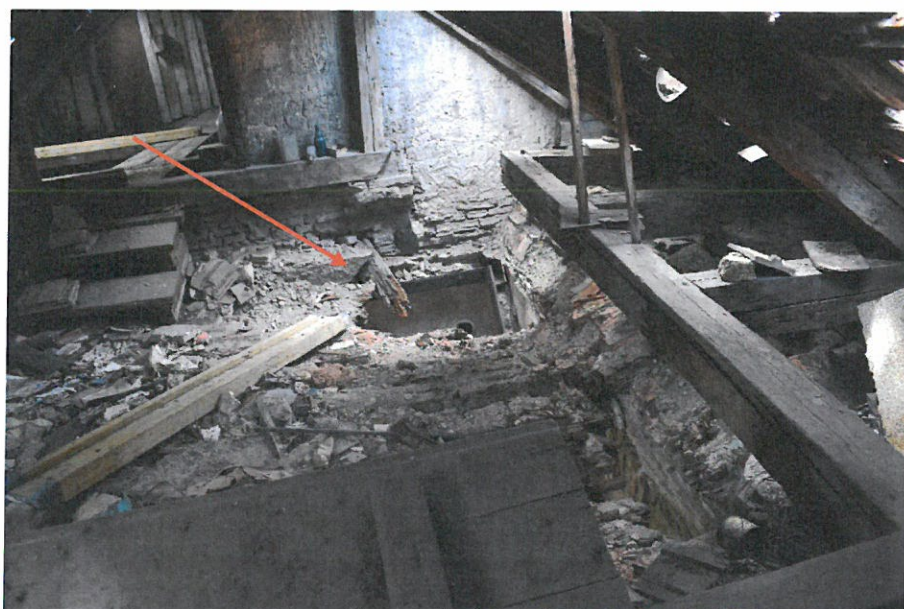
*Foto nr. 58 – Degradări avansate la nivelul planșeului de pod – cedarea mecanică a elementelor componente, degradări avansate ale elementelor de zidărie*

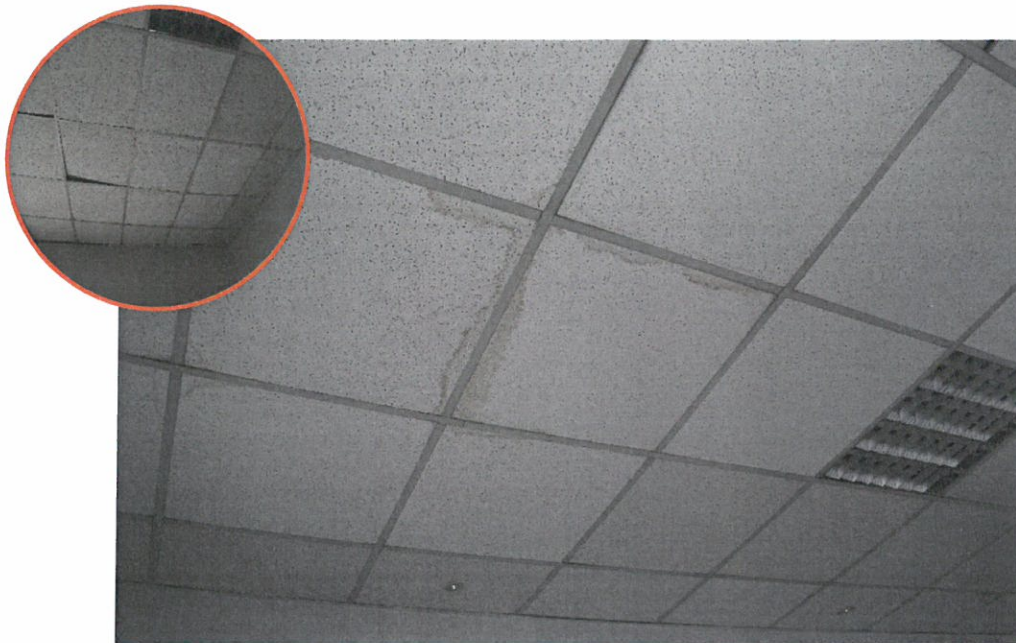
- În zona locuită care are funcțiunea de sediu administrativ au fost identificate degradări la nivelul tavanului cauzate de infiltrațiile locale de apă, desprinderi locale ale elementelor de placaj (Foto nr. 61);

*Foto nr. 61 – Degradări la nivelul tavanului cauzate de infiltrațiile locale de apă, desprinderi locale ale elementelor de placaj*

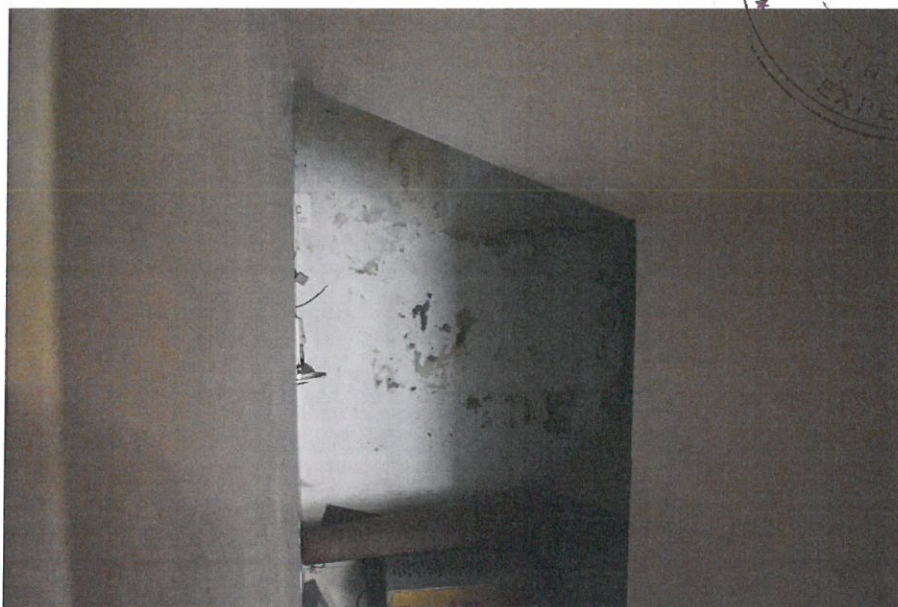
- Exfolieri ale elementelor de tencuială și finisaj de la nivelul pereților interiori – zonă depozitare amplasată sub casa de scară (Foto nr. 62).

*Foto nr. 62 – Exfolieri ale elementelor de tencuială și finisaj de la nivelul pereților interiori – zonă depozitare amplasată sub casa de scară*
