RAPORT DE ÎNCERCĂRI NEDISTRUCTIVE nr. 11/14.12.2020

GRĂDINIȚA DUMBRAVA MINUNATĂ

în mun. Bistrița, str. Ecaterina Teodorescu, nr. 4, jud. Bistrița-Năsăud

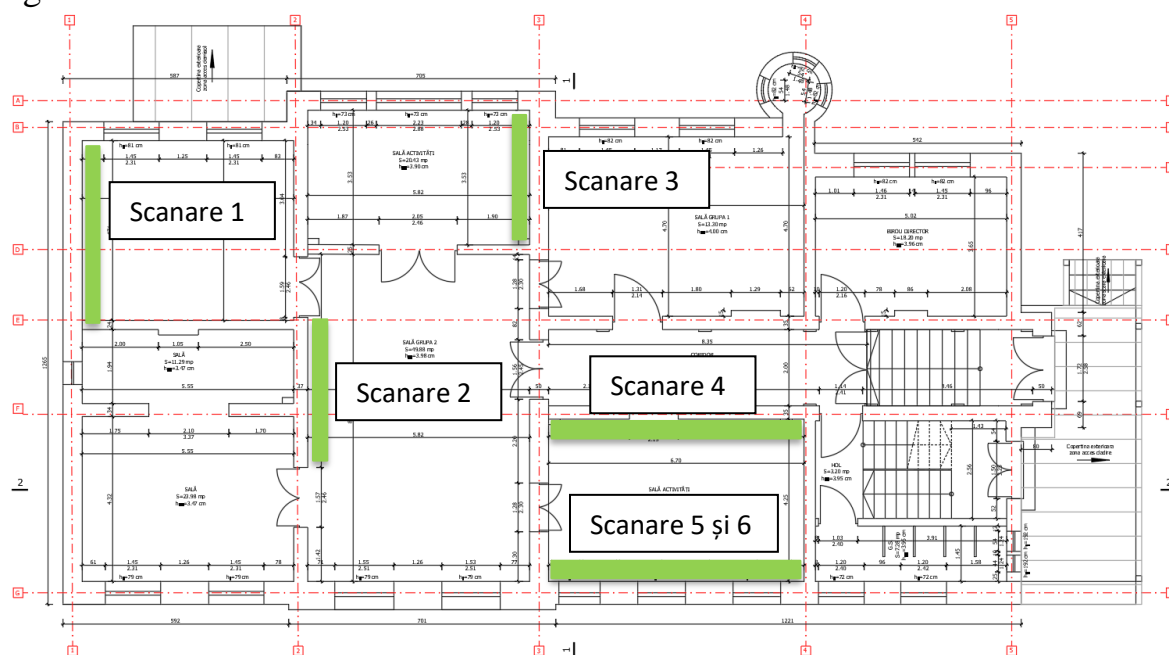
Fig. 1 – Zone în care au fost realizate investigații pe pereții de la nivelul parterului

Pozițiile investigațiilor și elementele vizate de acestea se găsesc marcate în Fig. 1.

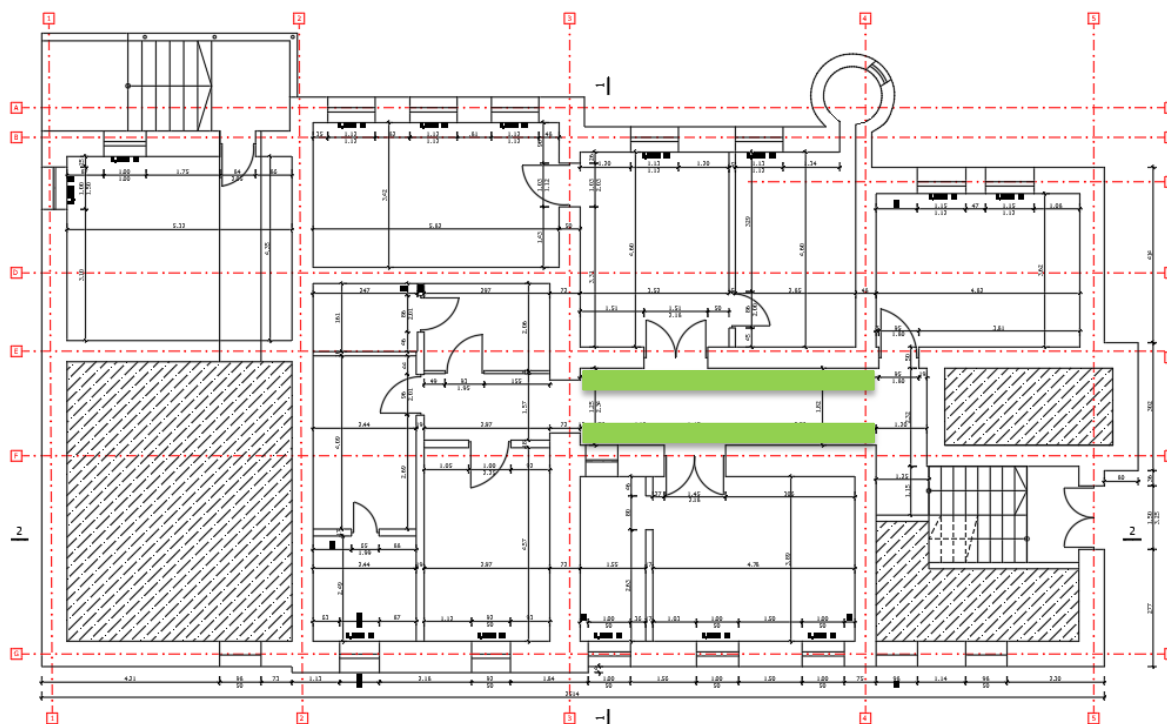
Fig. 7 – Zone în care au fost realizate investigații pe pereții de la nivelul demisolului

Pozițiile investigațiilor și elementele vizate de acestea se găsesc marcate în Fig. 7.

Interpretarea sondajelor de la nivelul demisolului se va face prin compararea rezultatelor cu cele obținute din scanările de la nivelul parterului.
