**Obiect :** Lucrări de demolare imobil str.Gheorghe Șincai, nr.2 ;

**NOTĂ JUSTIFICATIVĂ**

Nr. E147/2022

– August 2022 –

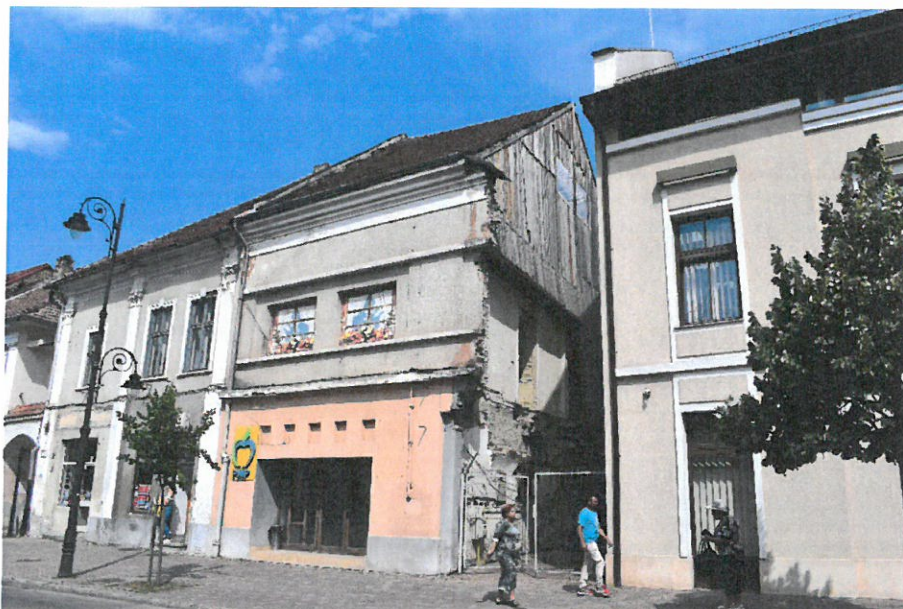
Din punct de vedere al vecinătății cu alte imobile, se menționează faptul că pe latura vestică construcția este alipită de o clădire cu regimul de înălțime P+E (Parter + Etaj) (Foto nr. 1). Conform investigațiilor directe la fața locului, cele două clădiri au pereți individuali, fiind separate prin intermediul unui rost structural.

*Foto nr. 1 – Aspect general imobil – fațadă sudică*

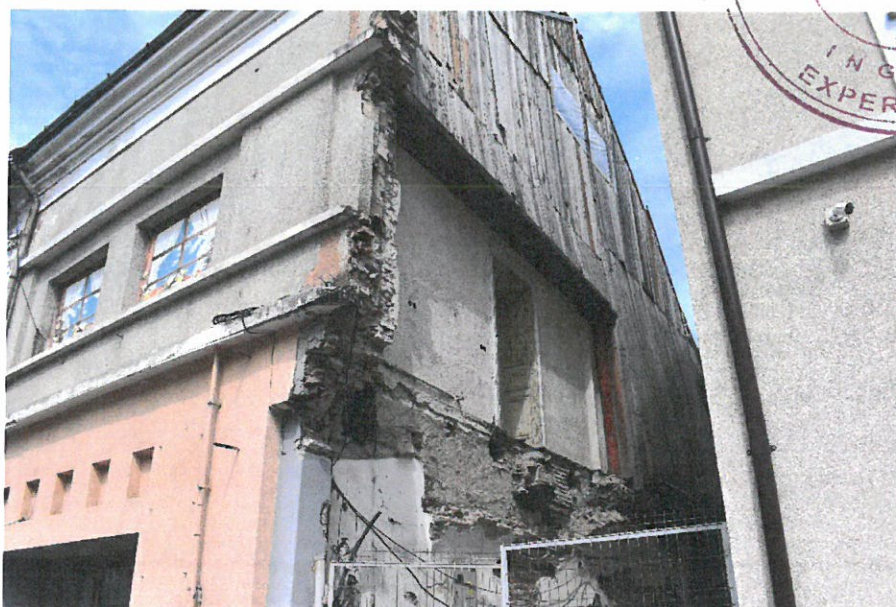
*Foto nr. 2 – Aspect general zonă gang acces – zonă demolată*

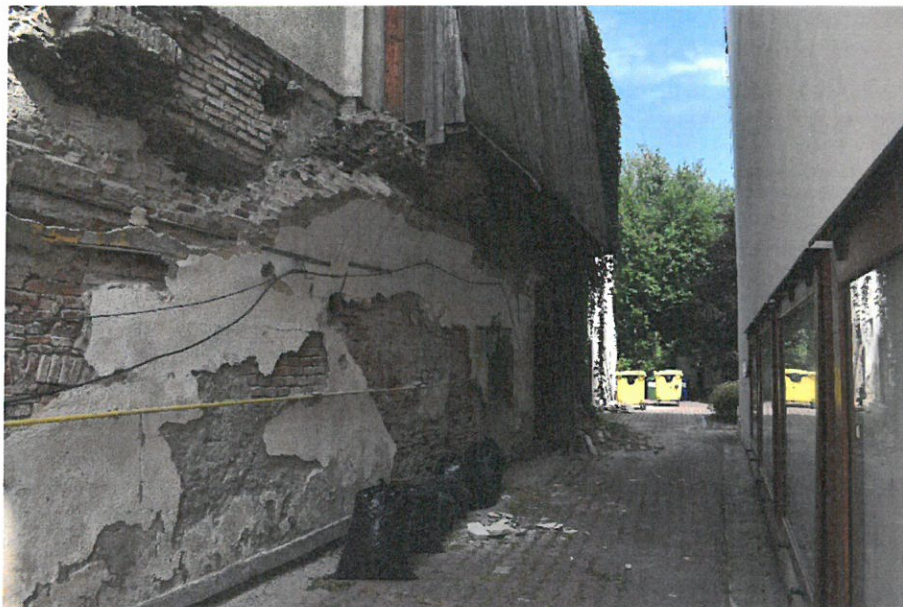
*Foto nr. 3 – Aspect general zonă gang acces – zonă demolată*

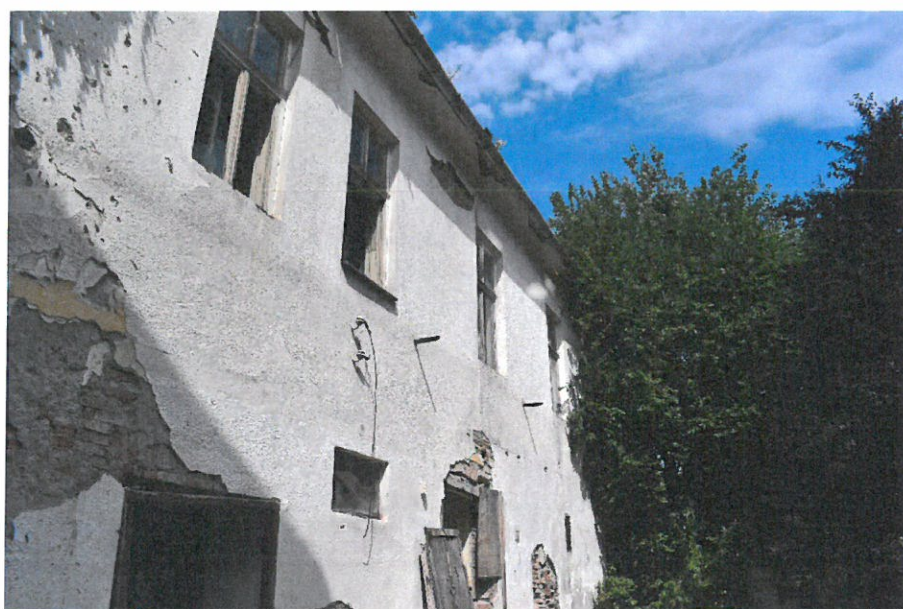
*Foto nr. 4 – Aspect general fațadă vestică*

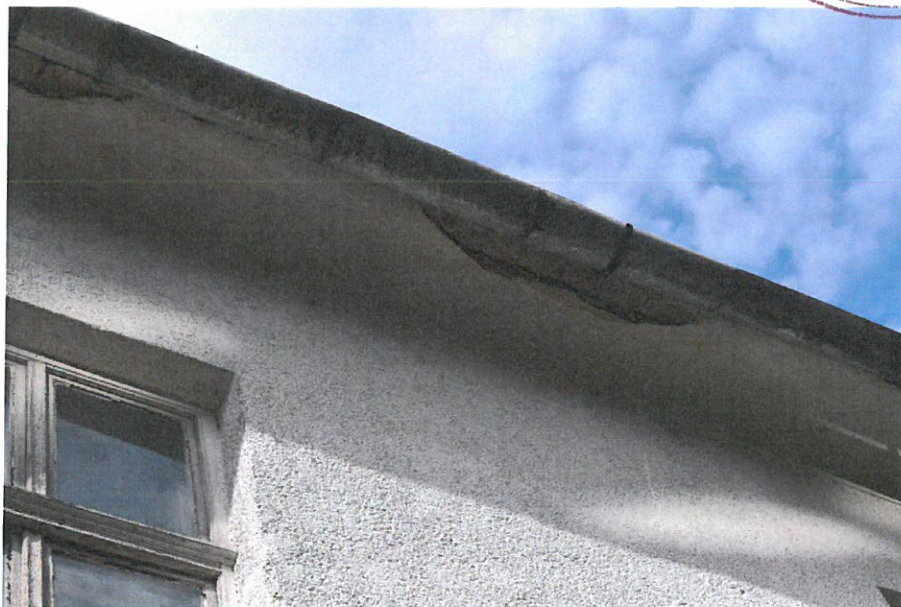
*Foto nr. 22 – Dislocări ale elementelor de tencuială și finisaj de la nivelul paziei, prezența coroziunii la nivelul jgheabului*

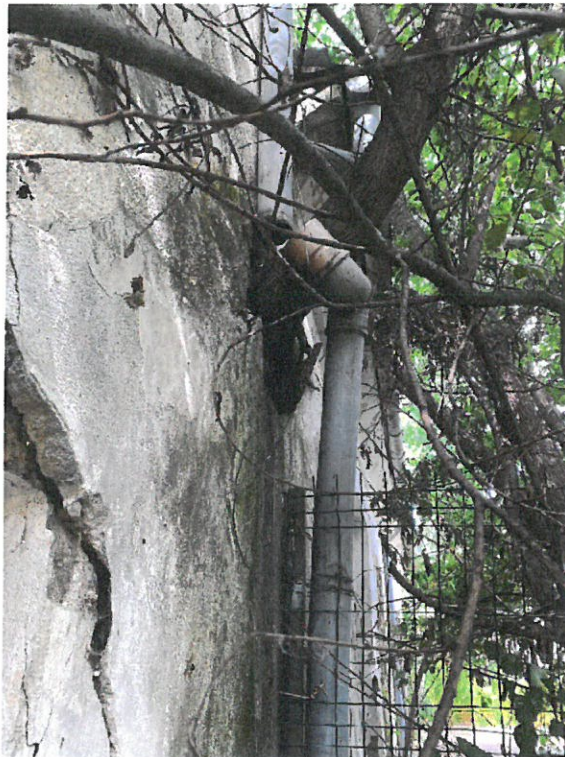
- Au fost observate fisuri în cadrul pereților exteriori (Foto nr. 21);
- S-a constatat dezvoltarea vegetației pe suprafața construcției, fapt ce favorizează infiltrațiile de apă la nivelul elementelor structurale și stagnarea acestora o perioadă mai îndelungată (Foto nr. 16, 41). De asemenea, local s-a observat dezvoltarea vegetației în interiorul clădirii – străpungerea peretelui exterior de către un trunchi de copac (Foto nr. 23);

*Foto nr. 23 – Dezvoltarea vegetației în interiorul clădirii – străpungerea peretelui de către trunchiul copacului*

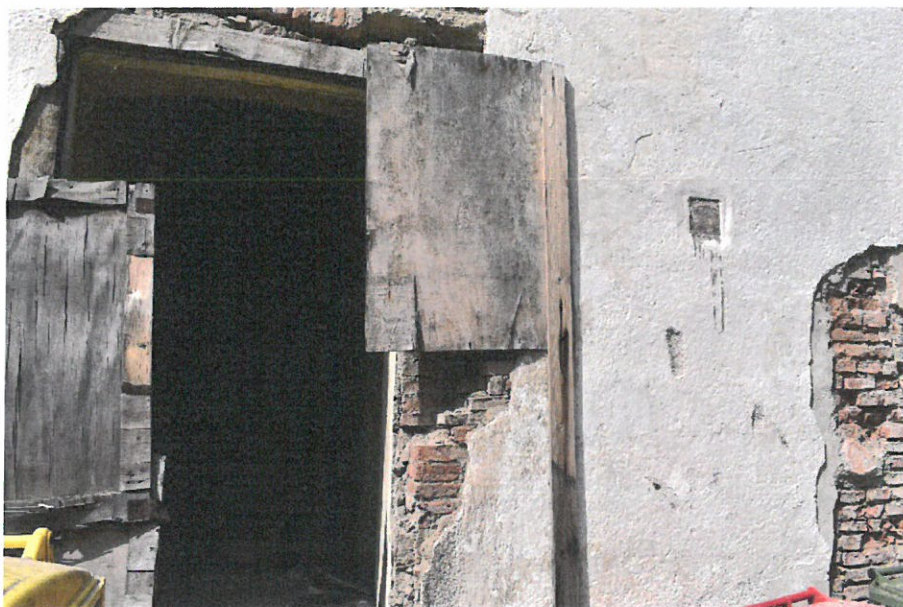
*Foto nr. 24 – Aspect general zonă de acces – fațada vestică*

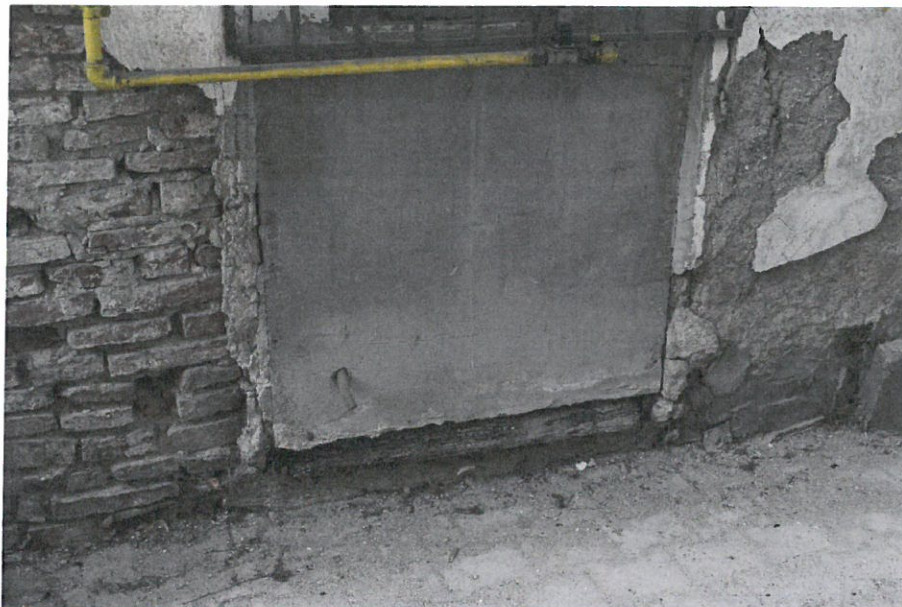
- S-a constatat prezența unui gol de zidărie umplut necorespunzător (Foto nr. 25);
- S-au observat trasee de instalații realizate neconform (Foto nr. 26, 42);

*Foto nr. 25 – Goluri umplute necorespunzător*

18. **Se vor reface umplerile de goluri de ferestre și uși realizate necorespunzător. Contactul zidăriei noi cu cea veche se va face prin asigurarea țeserii zidăriei noi cu cea veche și prevederea unor bare de solidarizare în rosturile zidăriei noi ancorate în zidăria veche. Se va folosi același tip de cărămidă la zidăria nouă, având aceeași înălțime ca și în restul pereților sau se vor prevedea sâmburi de beton între cele două tipuri de zidării, solidarizați cu acestea;**

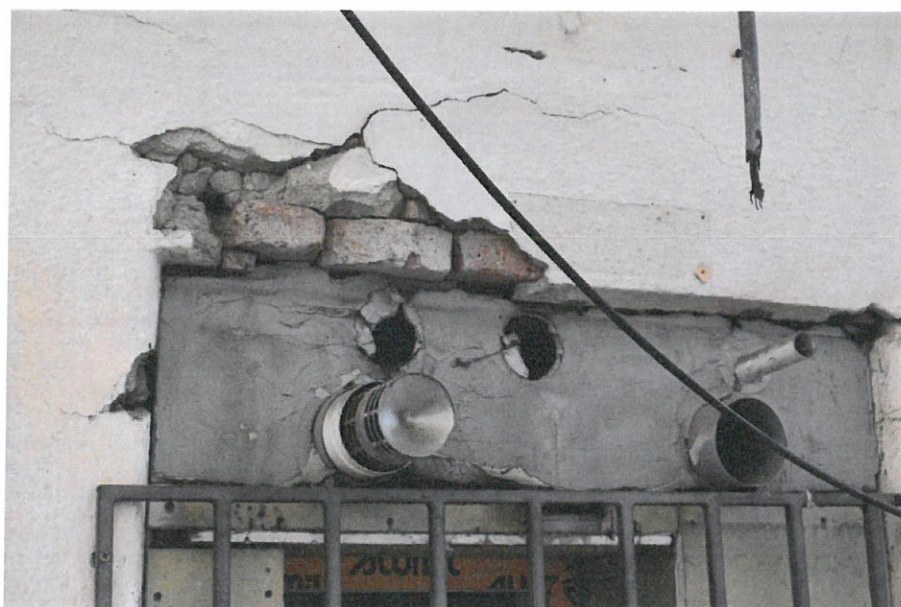
*Foto nr. 26 – Trasee de instalații realizate neconform*

- 32. Se vor reface instalațiile construcției;**
- 33. Se va reface sistemul de colectare și îndepărtare a apelor pluviale de pe acoperiș,** asigurându-se conectarea acestuia la instalația de canalizare/ îndepărtarea apelor la o distanță de minim 5.00 m față de clădire;

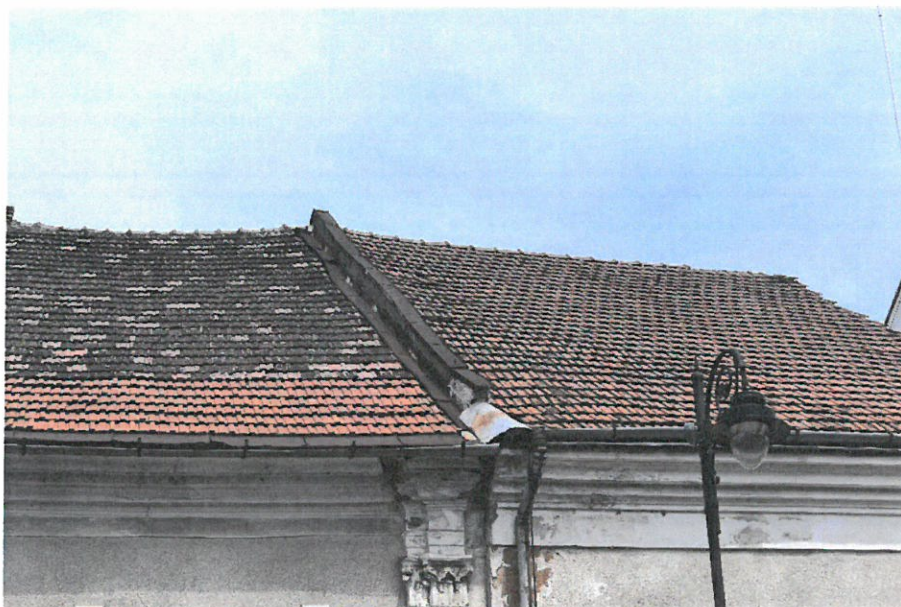
- Degradări la nivelul învelitorii – ciobiri ale elementelor componente, elemente deteriorate de acțiunea factorilor meteorici; prezența mai multor tipuri de elemente de învelitoare. Pe suprafața construcției au fost identificate denivelări ale învelitorii (Foto nr. 27, 28);

*Foto nr. 27 – Aspect general învelitoare; Denivelări ale acesteia*

- 27. Se va realiza o nouă șarpantă din lemn și o nouă învelitoare.** Se va asigura o alcătuire corespunzătoare la nivel de ansamblu și rezolvare corectă a detaliilor de îmbinare, respectiv ancorarea în elementele structurii de rezistență. Șarpanta va fi concepută în așa fel încât să permită descărcarea corectă a încărcărilor. Lemnul folosit se va alege astfel încât să se încadreze în prevederile normelor în vigoare, va fi tratat anticari, antimucegai și ignifugat, folosindu-se materiale agrementate. Noua învelitoare nu va depăși, ca greutate distribuită, greutatea soluției actuale;

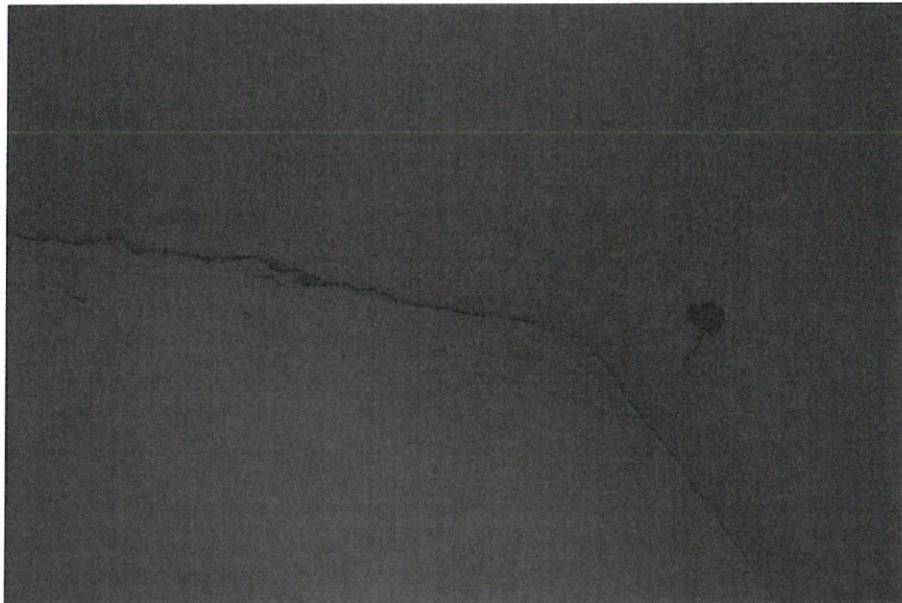
- Fisuri la interfața dintre perete și planșeu, fisuri la interfața dintre pereți ortogonali (Foto nr. 36);
- Fisuri în cadrul pereților interiori în zonele de buiandrug, desprinderi ale elementelor de tencuială și finisaj de la nivelul tavanului cauzate de infiltrațiile de apă (Foto nr. 37, 38);

*Foto nr. 36 – Fisuri la interfața dintre perete și planșeu, fisuri la interfața dintre pereții ortogonali*

- Se vor îndepărta tencuielile și finisajele în zonele afectate;
- În cazul în care fisurile se regăsesc doar la nivelul tencuielilor și finisajelor, acestea se vor reface;
- În cazul în care fisurile se constată și după îndepărtarea tencuielilor și finisajelor, se va proceda astfel:
  - Dacă se constată că fisurile sunt prezente și în zidărie și sunt fine (deschidere  $< 2.00$  mm), repararea se va face prin refacerea mortarului din rosturi, după care se vor reface tencuielile și finisajele;
  - Dacă se constată că fisurile sunt prezente și în zidărie și au deschideri între  $2.00$  mm ÷  $10.00$  mm se va proceda la injectarea acestora, după care se vor reface tencuielile și finisajele;

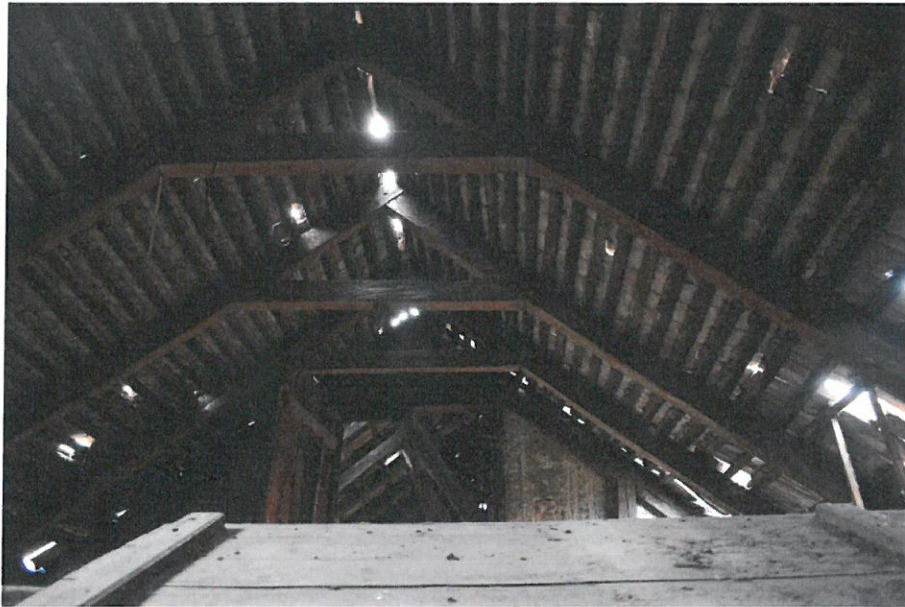
Acoperișul construcției este de tip șarpantă clasică din lemn, „în două ape” (Foto nr. 51). Elementele de șarpantă sunt realizate în general din lemn parțial ecarisat și local din lemn în coajă. Învelitoarea este realizată din țiglă ceramică fiind identificate mai multe tipuri de țigle (Foto nr. 27).

*Foto nr. 51 – Aspect general șarpantă*

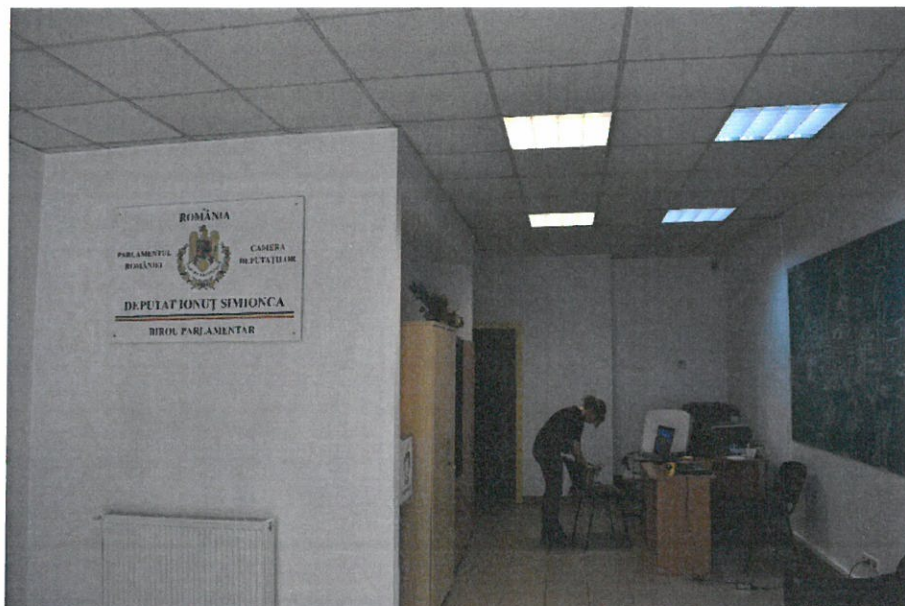
*Foto nr. 59 – Aspect general zonă funcțională*

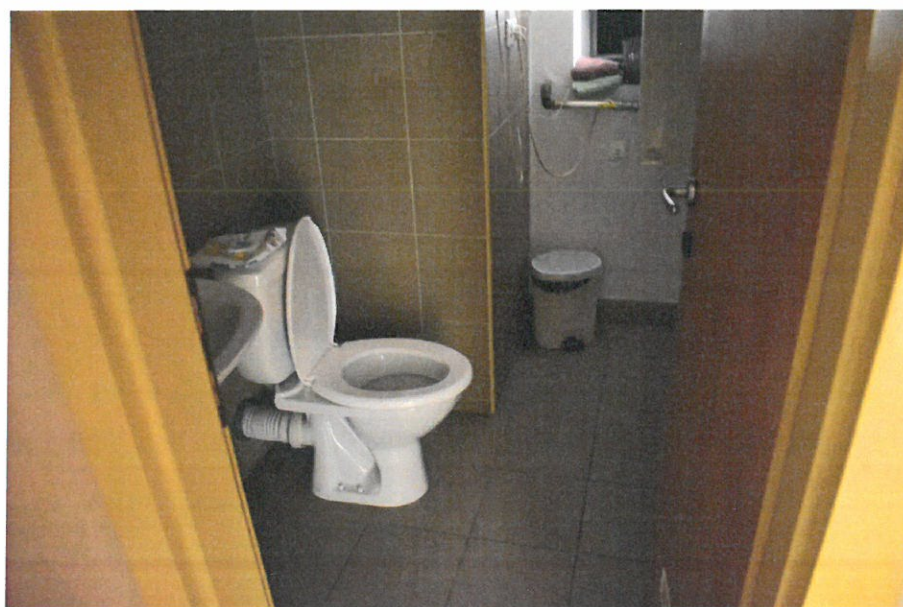
*Foto nr. 60 – Aspect general grup sanitar*
