## ANSAMBLUL "SUGALETE"

Ansamblul "Sugalete" reprezinta un șir de case cu arhitectura gotica cu portic, care ocupă inca din evul mediu frontul de nord al celui mai important țesut urban al orașului pe latura de nord a Pietei Centrale, avand azi numere de la 13 la 24. Acest complex este unul dintre cele mai importante exemple de ansambluri arhitecturale urbane medievale pastrate in Transilvania.

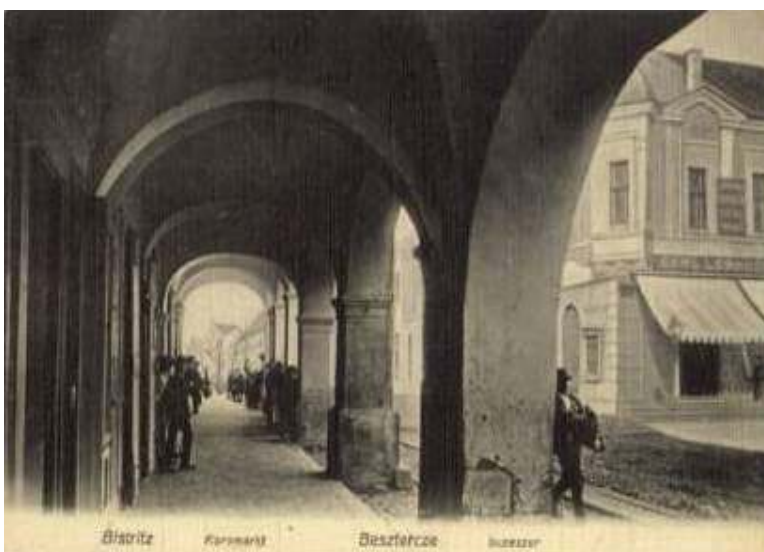
lungimea de aproximativ 50 m reprezinta un model de parcelare utilizat in interiorul zidurilor in perioada medievals. Cladirile dezvoltate dupa un plan in forma de "L" aveau la parter ateliere și depozite, iar la etaj spatiu de locuit. Principiul conform caruia terenul orasenesc este un bun public, a permis sprijinirea planseelor și boltilor caselor noi pe zidurile caselor invecinate rezultand astfel un lant de imobile cu ziduri comune. Latura

dinspre strada a imobilelor se incheia in partea superioara cu un pinion de zidarie (dupa modelul arhitecturii gotice) dar din sec. XVIII - XIX acestea vor fi demolate, iar panta de scurgere a

acoperisului va fi proiectata spre strada.

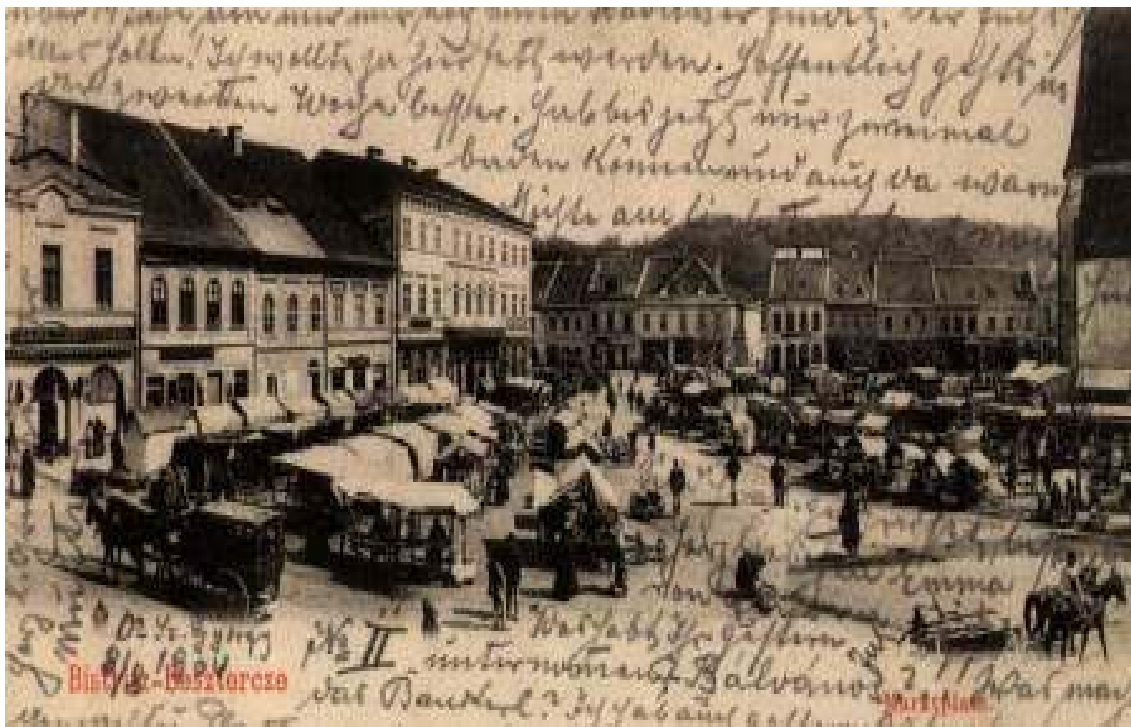
## PIATA CENTRALA, NR.14

Dateaza de la sfarsitul sec. XVI conform boltilor in cruce pe ogive din cele doua travei de la gangul pietonal de la strada(ogivele sunt profilate cu 2 scoti adanci specifice goticului tarziu).

Parterul si etajul sunt readaptate in sec. XIX neconservand alte elemente medievale. Fatada are conform elementelor stilistice: pilastri ce ritmeaza fatada, ancadramentele de zidarie ale ferestrelor si cornisa acoperisului cu modilioni dateaza de la mijlocul sec. XIX. Acoperisul din tigla, cu doua lucarne dreptunghiulare a fost refacut la inceputul sec. XX cu o panta de scurgere mai putin pronutata decat in trecut.

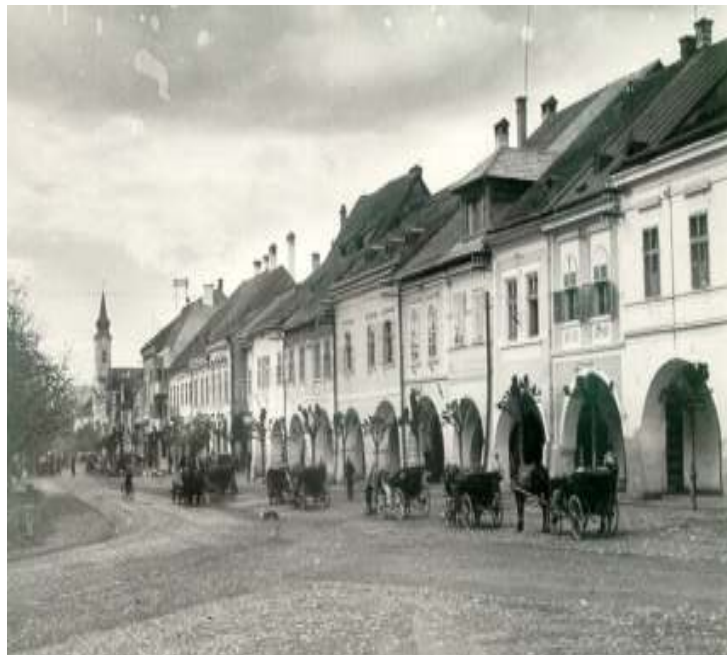
## **PIATA CENTRALA, NR.15**

Portal de la etaj cu inscriptia **1480**, scuturi heraldice si numele proprietarului de atunci : **Petermann**. Din aceeasi perioada fac parte inca un portal de la etaj, cu o profilare mai simpla dar cu acelasi tip de deschidere specific sfarsitului de sec. XV, o fereastră cu menou si traversa de piatra de la parter, portalul carosabil si boltile pe ogive de la treveile gangului de la strada. Renovarile de la mijlocul sec. XVI sunt sustinute de existenta unui portal la etaj cu profilatura mai aplatizata si la care capetele profilelor se intorc in unghi drept spre interior (*model utilizat in Transilvania in sec. XVI*). Cornisa ancadramentului decorata cu 2 taloane este specifica Renasterii. Din aceeasi perioada dateaza scara cu 2 rampe innobilata de o coloana.

Fatada combina elementele de sec. XVIII (*citite in proportiile si forma ferestrelor*) cu elemente neoclasice, exemplu fiind ancadramentele dreptunghiulare de zidarie si mici cornise pentru decorarea ferestrelor.

Acoperisul din tabla cu 3 lucarne este efectul unei renovari din sec. XX (*o imagine din 1926 prezinta o alta inclinatie a pantei acoperisului*).

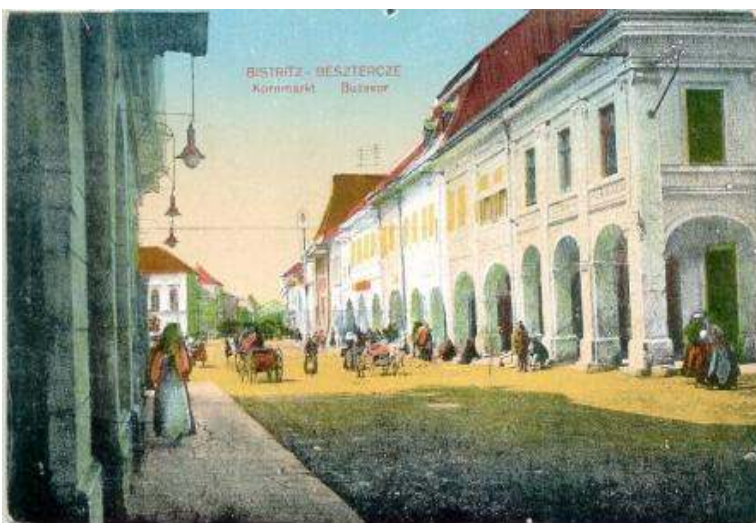
### **PIATA CENTRALA, NR. 17**

Boltile in cruce si arcurile de descarcare ale parterului apartin sfarsitului de sec. XV, iar in sec. XVIII imobilul este redimensionat. Fatada mosteneste proportii din sec. XVIII dar este decorata in sec. XIX. Spre exemplu mica arcatura decorativa de sub cornisa acoperisului poate fi legata de ambianta romantica a neogoticului.

Acoperisul de tigla cu panta de scurgere spre strada a fost realizat in sec. XX.

*(intr-o imagine din 1909 imobilul avea un acoperis comun cu imobilul de la nr.16 cu pante de scurgere spre aripile lungi ale imobilului, nu spre strada).*

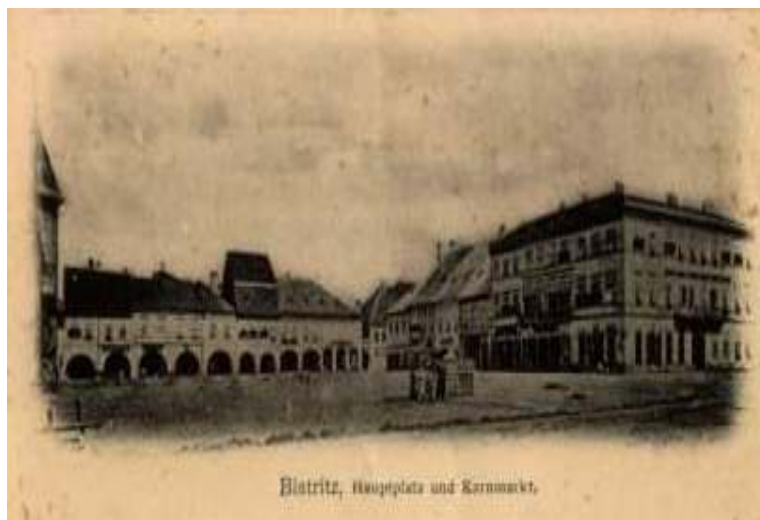
### **PIATA CENTRALA, NR. 20**

Fatada realizata in spirit neoclasic la jumatatea sec. XIX, cand printr-o

cornisa discreta s-a mascat diferenta dintre parter si etaj, iar panta acoperisului devine mai putin abrupta. Cele 4 ferestre ale etajului erau incadrate in chenare de zidarie ce au fost inlaturate spre sfarsitul perioadei interbelice ( la 1926 inca existau aceste chenare de zidarie). Acoperisul din table si cu o panta redusa pentru scurgerea apei, realizat dupa principiile neoclasicismului.

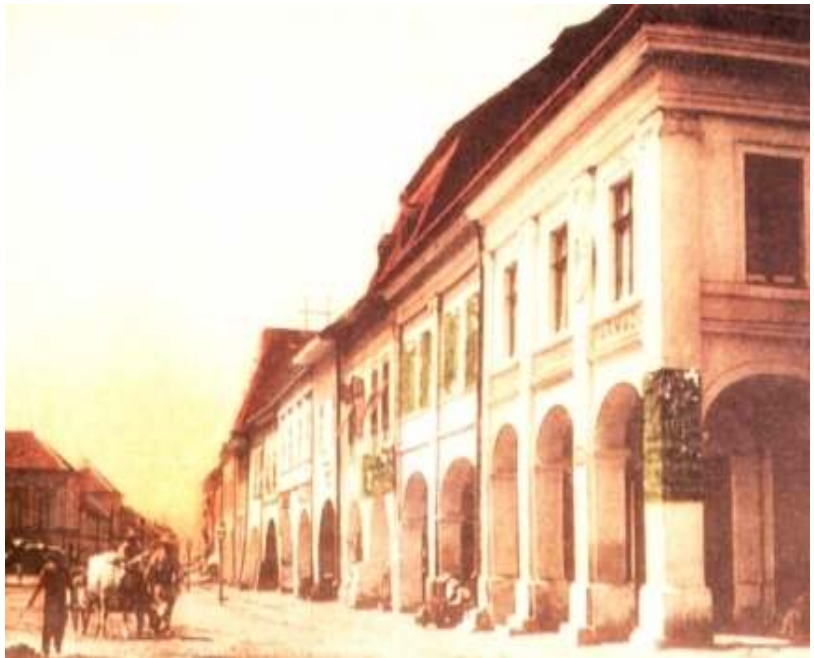
## **PIATA CENTRALA, NR. 24**

Fatada organizata pe 3 axe este ritmata de pilastrii cu capiteluri inspirate de ordinul ionic.

Antablamentul decorativ din caramida face insa trimitere spre ordinul corintic.
