Nr. E87/2020

**RAPORT DE EXPERTIZĂ TEHNICĂ**  
*privind*

**REABILITARE ȘI EXTINDERE SALĂ MARE DE SPORT – COLEGIUL  
NAȚIONAL ANDREI MUREȘANU, BISTRIȚA**

în mun. Bistrița, b-dul Republicii, nr. 26, jud. Bistrița-Năsăud

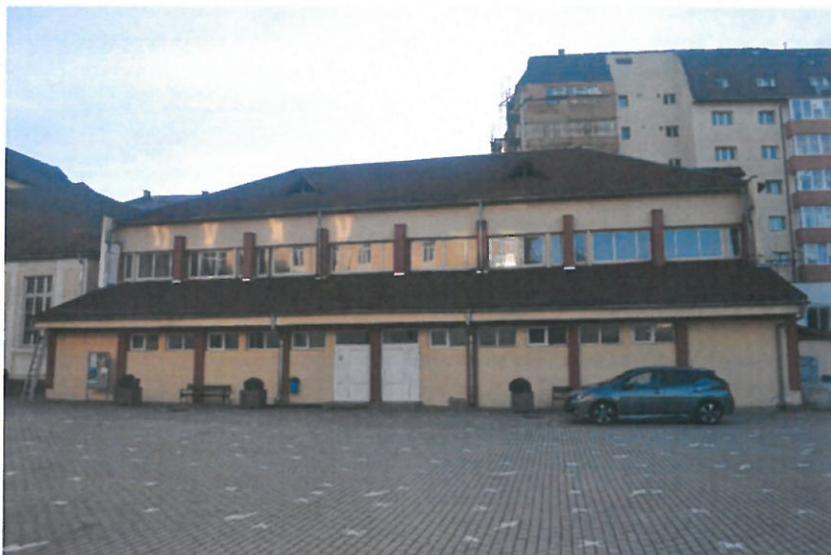
Învelitoarea este realizată din plăci de tip ondulate și prezintă degradări în stadiu incipient (Foto nr. 1). Durabilitatea scăzută a acestui tip de învelitoare a fost observată și în cadrul altor lucrări realizate de colectivul de expertizare.

Foto nr. 1 – Aspect general imobil – fațada nord-estică

10. Se va reface acoperișul construcției sub formă de șarpantă din lemn cu învelitoare din tablă metalică, conform propunerii de arhitectură. Se va asigura o alcătuire de ansamblu și de detaliu corespunzătoare a șarpantei, precum și ancorarea acesteia în structura de rezistență. Materialul lemnos se va ignifuga și se va trata anticari și antimucegai. Prin alcătuirea șarpantei se va evita descărcarea eforturilor în puncte concentrate.

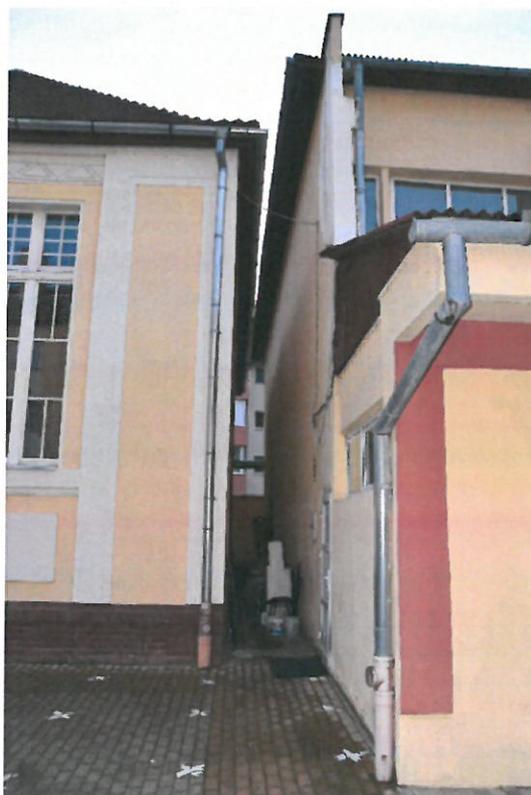
Pe latura nord-estică și pe latura sud-vestică imobilul investigat nu are construcții alipite / în imediata apropiere. Pe latura sud-estică, la distanța de cca 1.30 m față de clădire se regăsește o aripă a clădirii principale a școlii (Foto nr. 2). Pe latura nord-vestică construcția are alipite două clădiri, cu regimul de înălțime P: Anexă - Patiserie și Anexă - Centrala termică (Foto nr. 4-9).

Foto nr. 2 – Aspect general imobil – fațada sud-estică

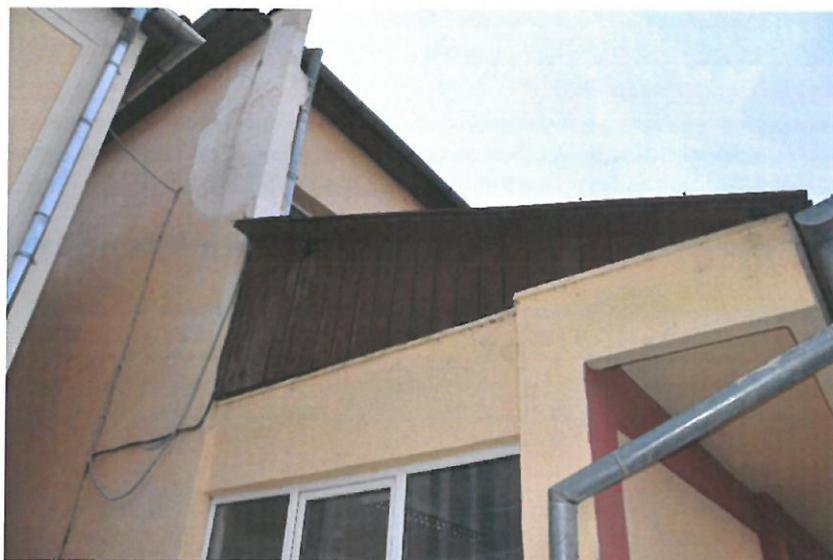
*Foto nr. 3 – Aspect timpan zonă vestiare*

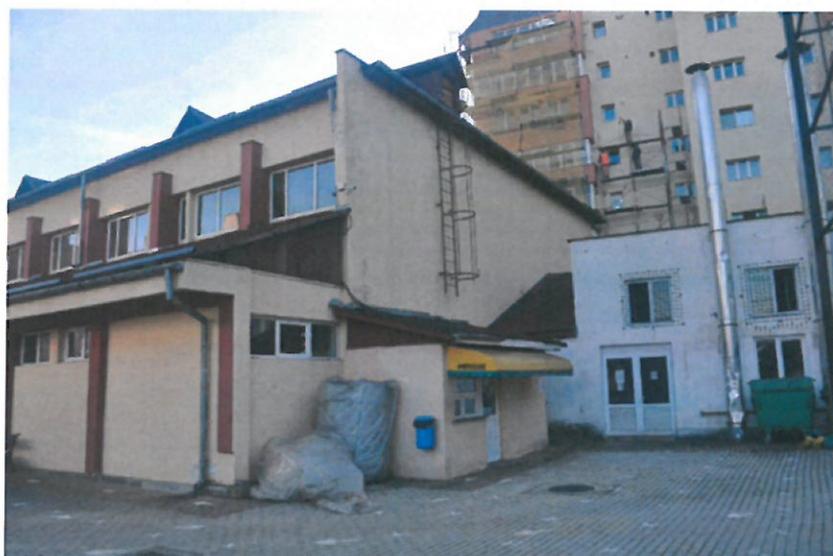
*Foto nr. 4 – Aspect general imobil – fațada nord-vestică*

16. Ținându-se cont de faptul că între imobilul investigat și Anexele de pe latura nord-vestică nu sunt prevăzute rosturi structurale, la momentul începerii lucrărilor de intervenție se vor face investigații la zona de alipire în vederea observării detaliilor constructive. Se vor trata zonele de rosturi în soluții specifice, astfel încât să se asigure comportamentul structural independent al clădirilor;

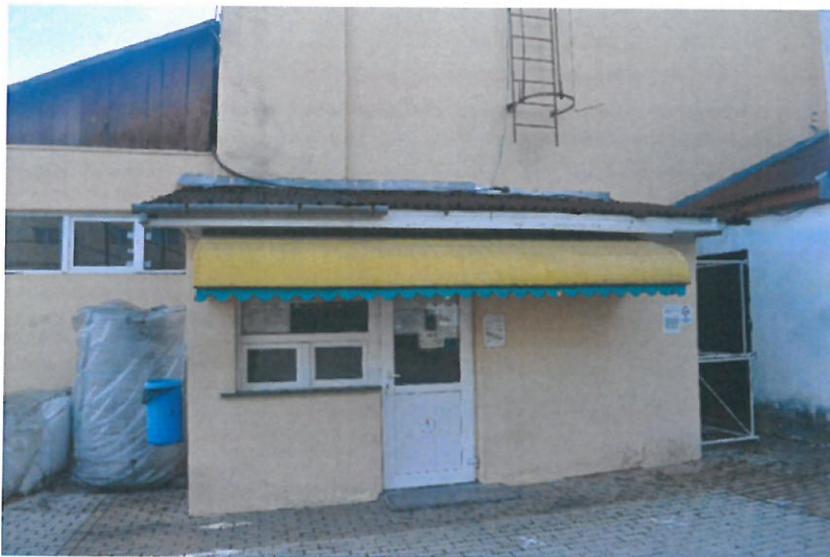
*Foto nr. 5 – Aspect Anexă Patiserie pe fațada nord-vestică*

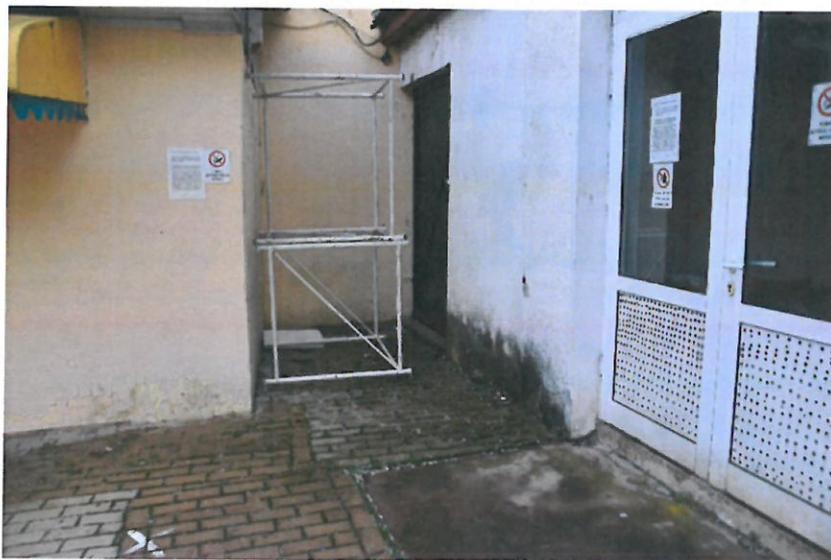
*Foto nr. 6 – Alipire construcției Anexe pe latura nord-vestică*

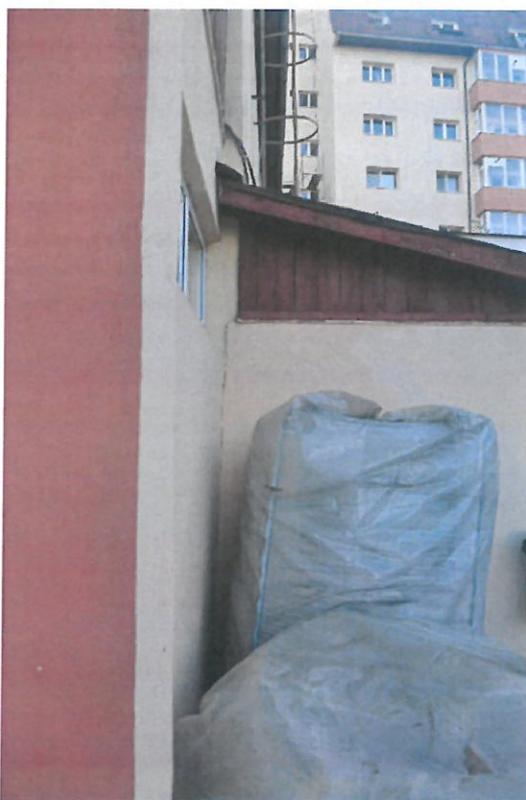
*Foto nr. 7 – Zona de alipire Anexă Patiserie*

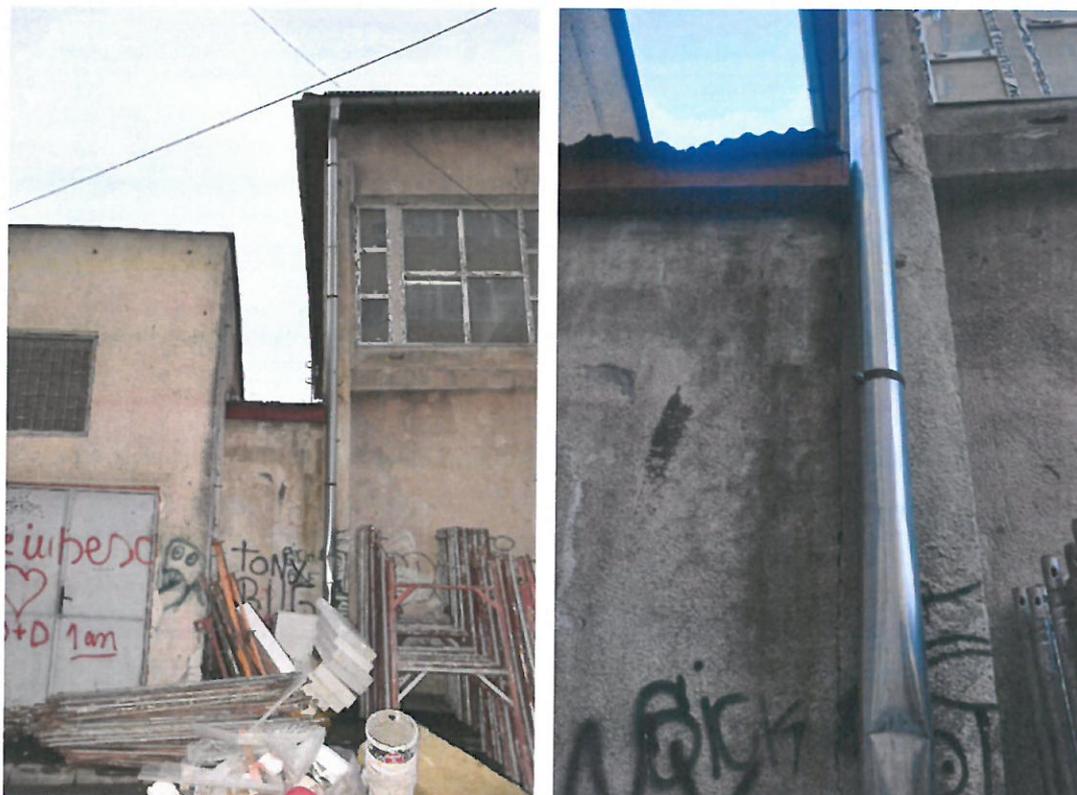
*Foto nr. 8, 9 – Zonă de alipire construcție Anexă – colț nord-vestic*

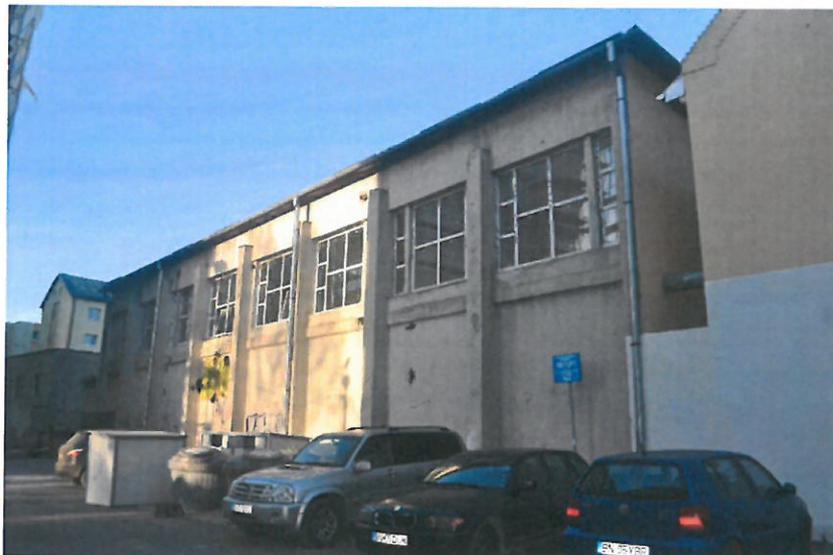
Starea tehnică a stâlpilor este, în general bună. Nu au fost observate degradări de natură structurală – fisuri. În cazuri izolate s-au observat zone ciobite unde armătura este vizibilă, aspect care a condus la corodarea acesteia, fără afectarea semnificativă a secțiunii transversale (Foto nr. 18, 19). Finisajele și tencuielile de pe latura sud-vestică sunt îmbătrânite și prezintă degradări (Foto nr. 10).

*Foto nr. 10 – Aspect general imobil – fațada sud-vestică*

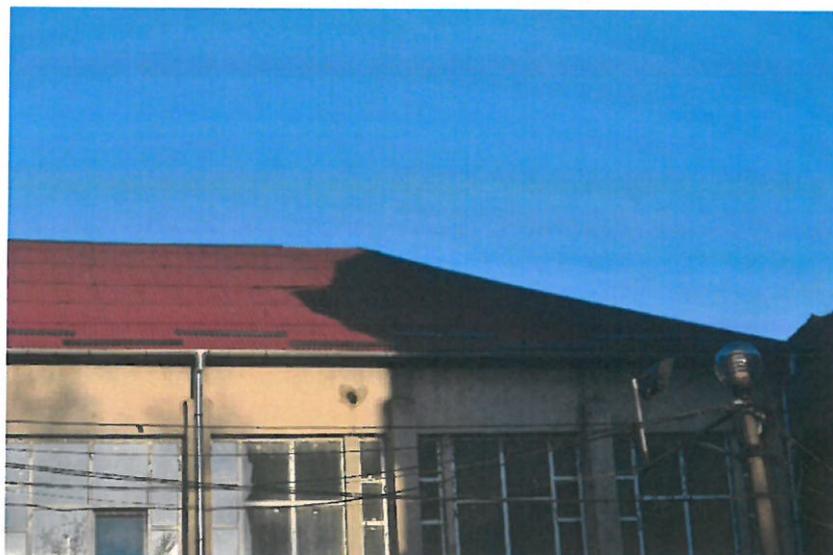
*Foto nr. 11 – Aspect general învelitoare*

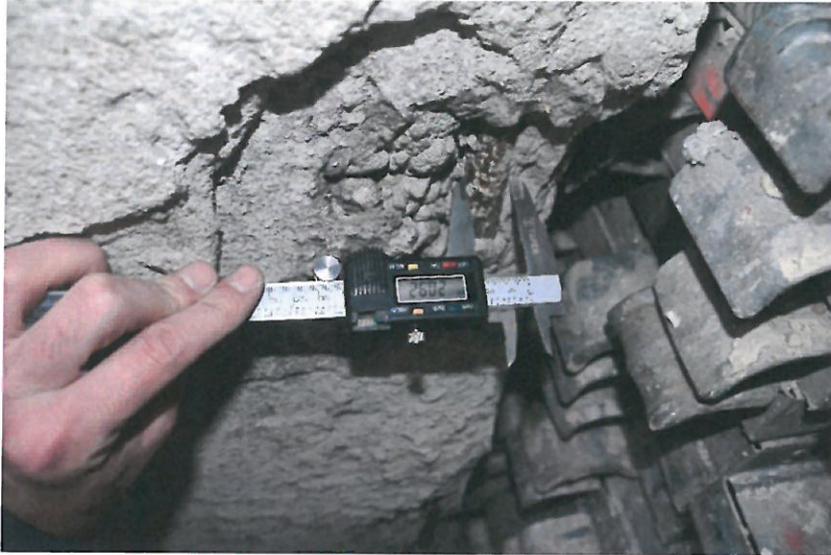
*Foto nr. 20 – Măsurare diametru bară de armătură longitudinală –  $\Phi 20$  mm*

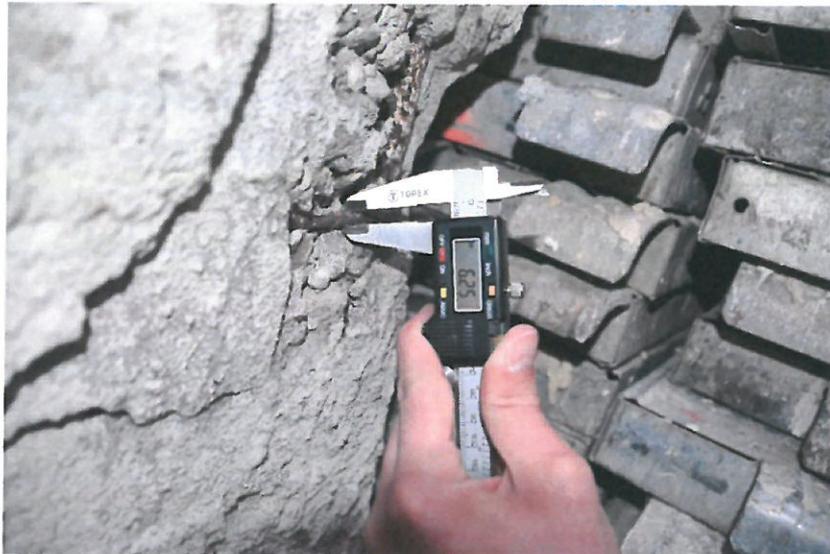
*Foto nr. 21 – Măsurare diametru etrier –  $\Phi 6$  mm*

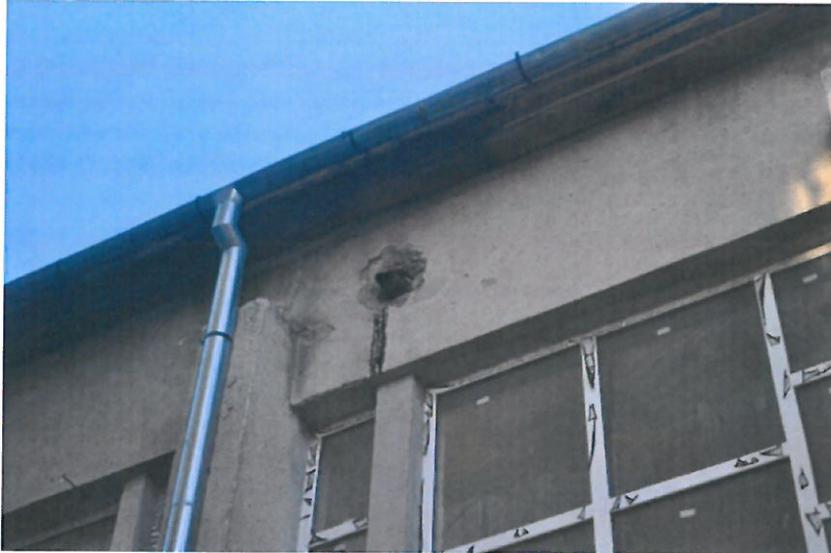
*Foto nr. 22 – Străpungere necorespunzătoare a grinzii din beton armat*

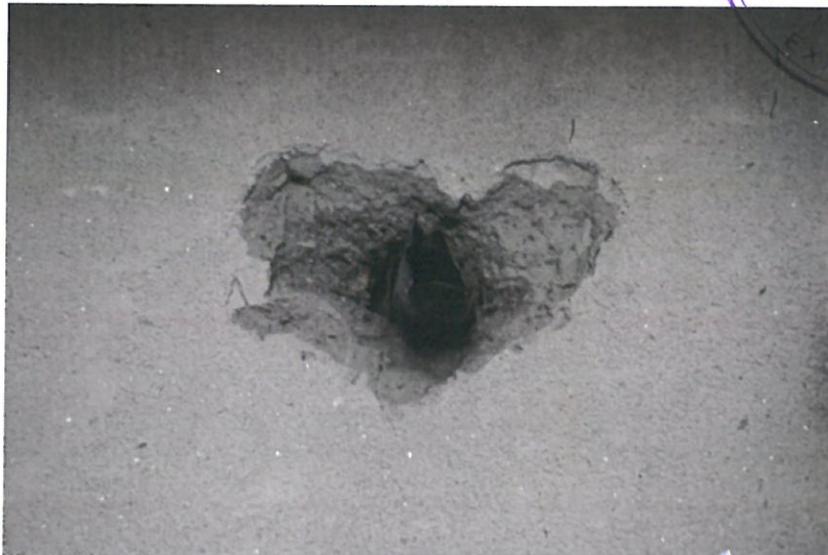
*Foto nr. 23 – Străpungere necorespunzătoare a grinzii din beton armat*

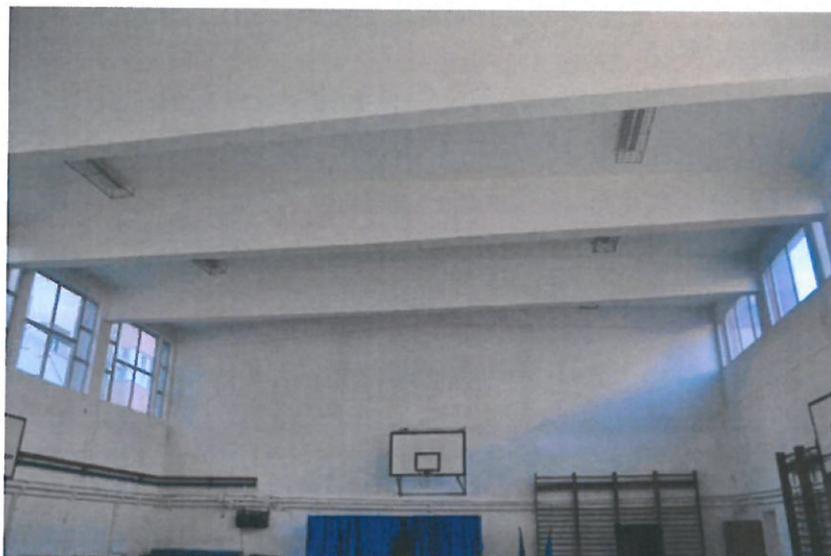
*Foto nr. 31 – Aspect grinzi principale în sală*

- c. Planșeul actual nu asigură condiția de șaibă rigidă – fâșii cu goluri din beton armat fără suprabetonare armată. În vederea corectării acestei deficiențe, se propune introducerea unui sistem de contravântuiri metalice în planul grinzilor principale. Sistemul va fi compus din diagonale și montanți și va amplasa pe întreg perimetrul plus într-o travee centrală. Fixarea plăcilor de capăt în grinzile existente se va realiza cu ancore chimice;

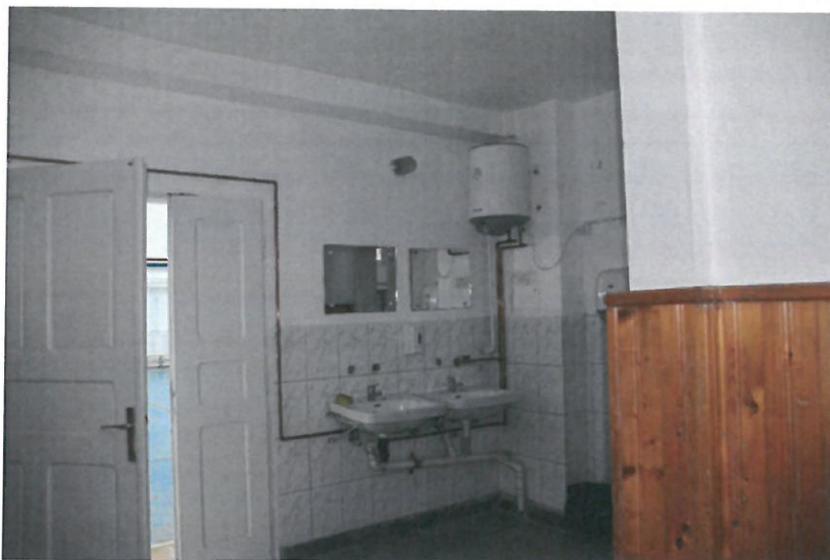
*Foto nr. 34 – Aspect general hol*

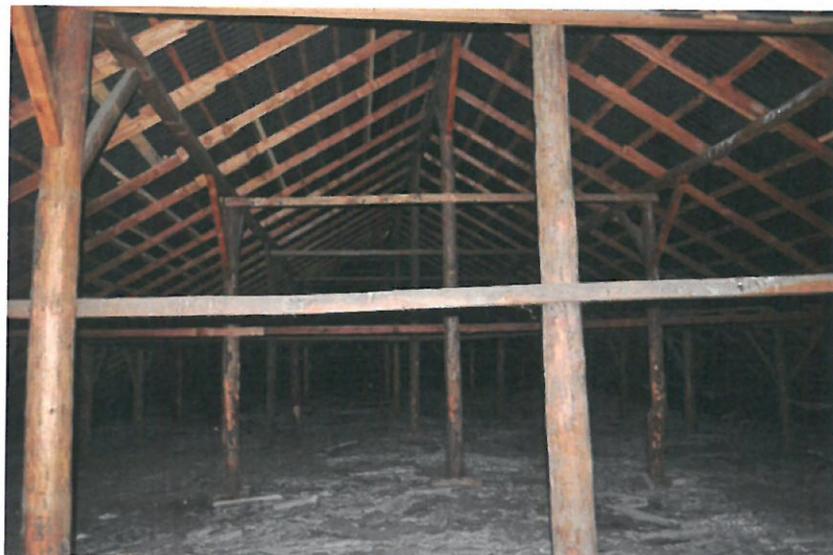
Șarpanta executată este simplă, clasică, din lemn, pe scaune dispuse în 7 șiruri (Foto nr. 41). Elementele sunt realizate parțial din lemn ecarisat și parțial din lemn în coajă, aspect care a condus la apariția atacului de cari (Foto nr. 49, 50). Se remarcă lipsa cleștilor, respectiv se menționează faptul că riglele orizontale sunt realizate în soluție improvizată (Foto nr. 44-46). Lipsa legăturilor orizontale face ca șarpanta să transmită încărcări laterale către structura principală. Unele elemente sunt subdimensionate. Îmbinările sunt realizate cu caracter de improvizare, exclusiv prin cuie, fără a fi prezente chertări (48, 51).

*Foto nr. 41 – Aspect general șarpantă peste sală*

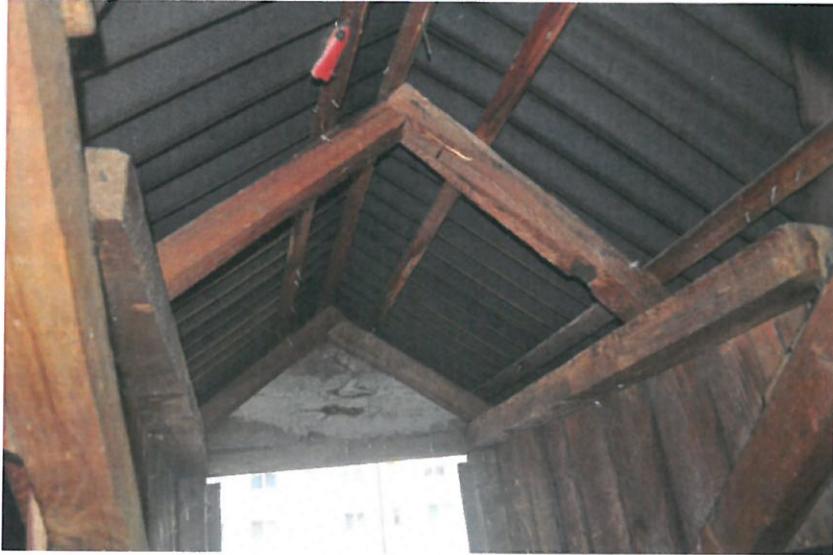
*Foto nr. 42 – Aspect șarpantă în zona unei lucarne – soluții improvizate*

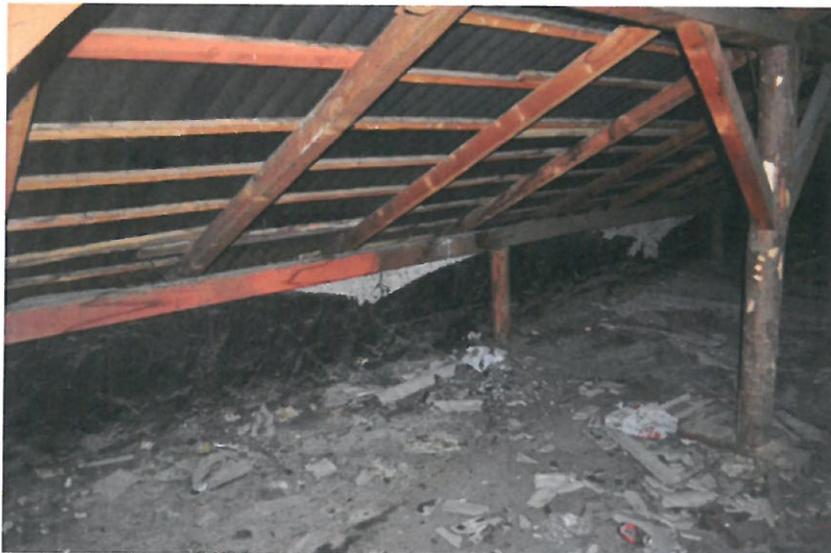
*Foto nr. 43 – Aspect șarpantă în zona streșinii / vechiului atic*

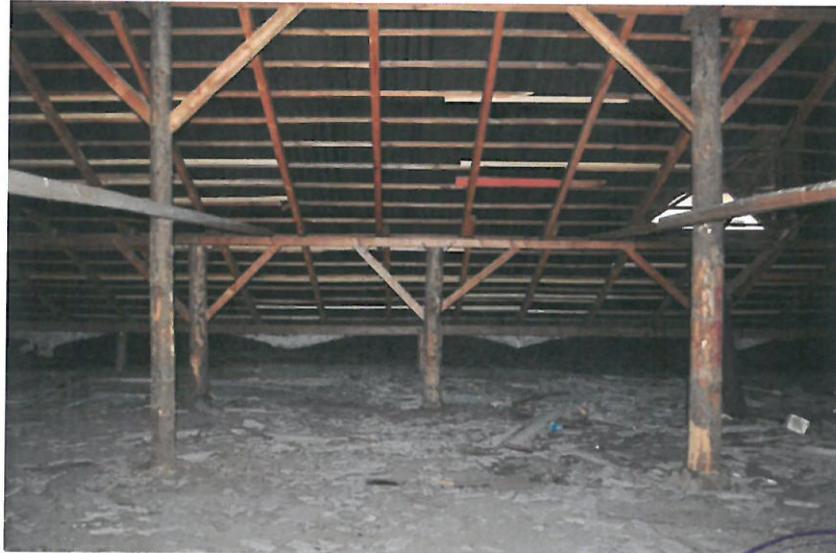
*Foto nr. 44 – Aspect general șarpantă sală*

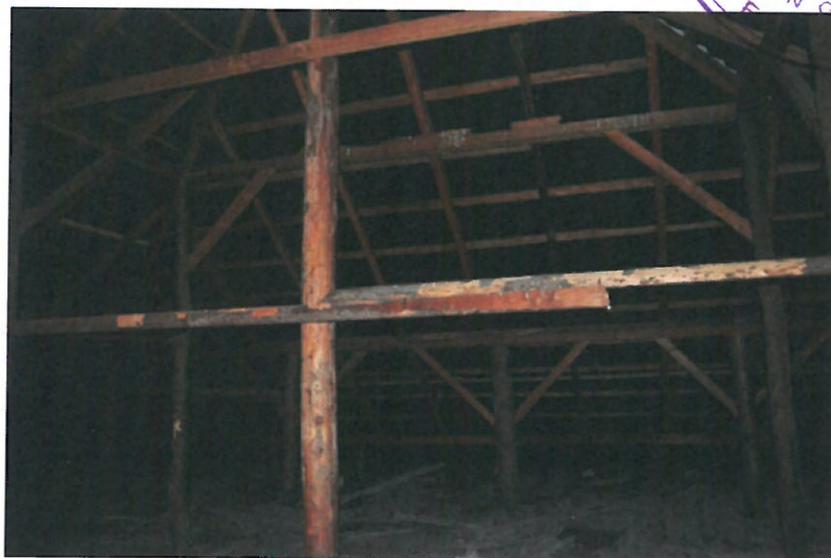
*Foto nr. 45 – Rigele în soluție improvizată, lemn necurățat de coajă, atac de cari*

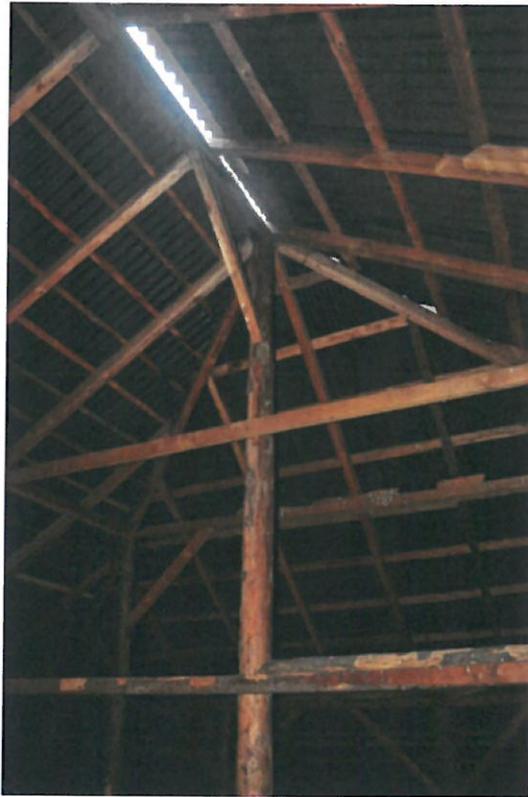
*Foto nr. 46 – Lemn necurățat de coajă, atac de cari*

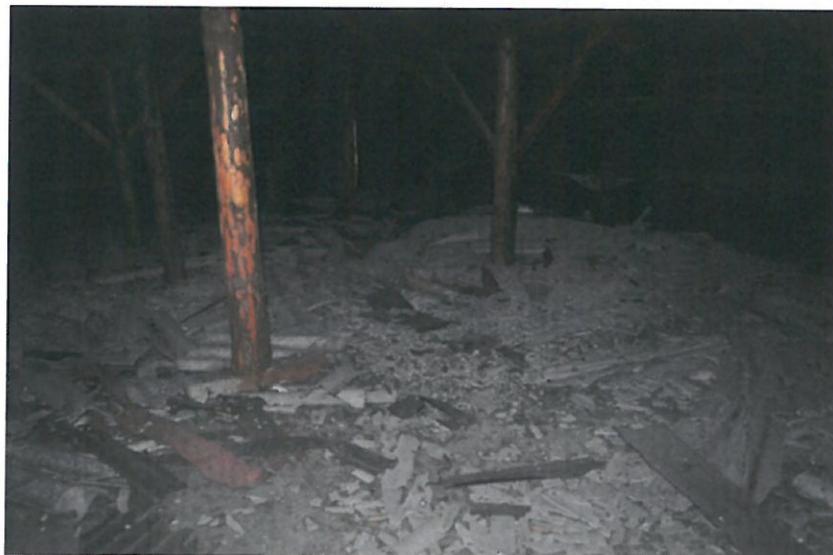
*Foto nr. 47 – Resturi de materiale depozitate în pod*

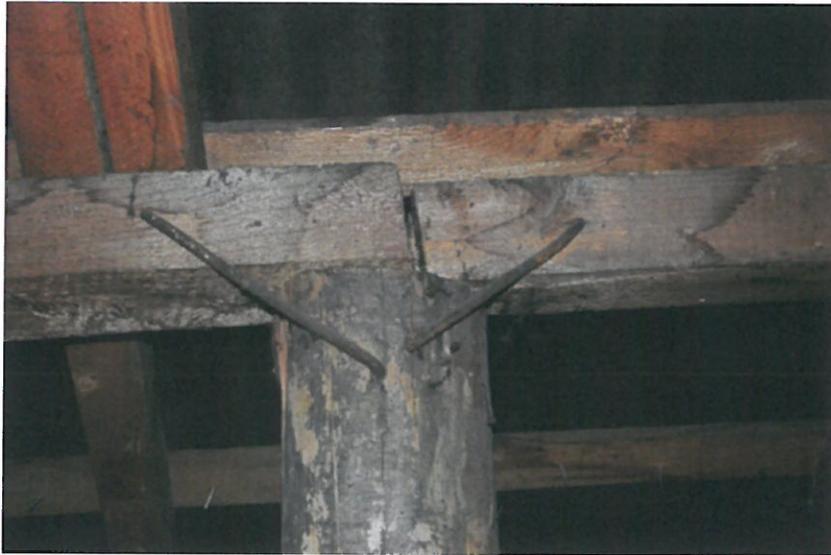
*Foto nr. 48 – Îmbinare realizată în soluție improvizată*

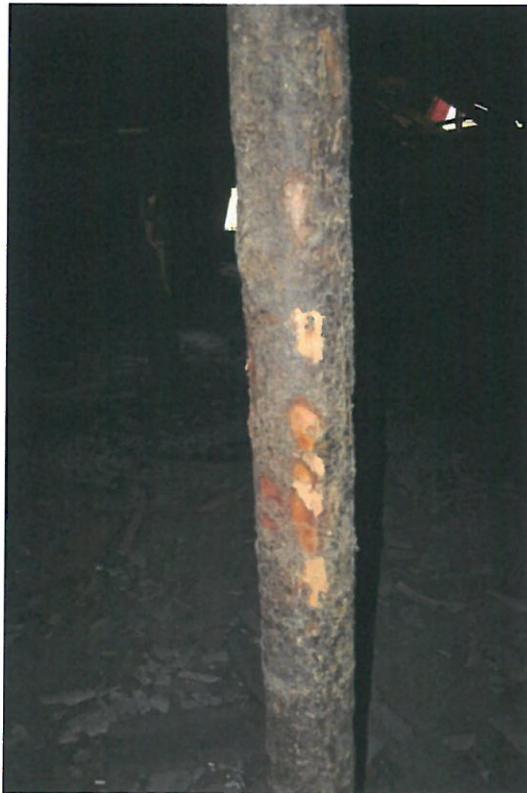
*Foto nr. 49 – Lemn rotund, necurățat de coajă, atac de cari*

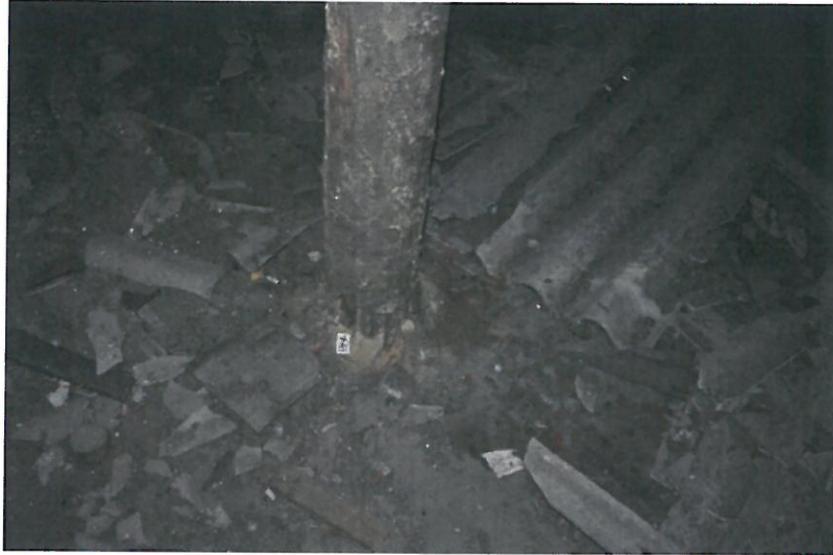
*Foto nr. 50 – Lipsă talpă pop*

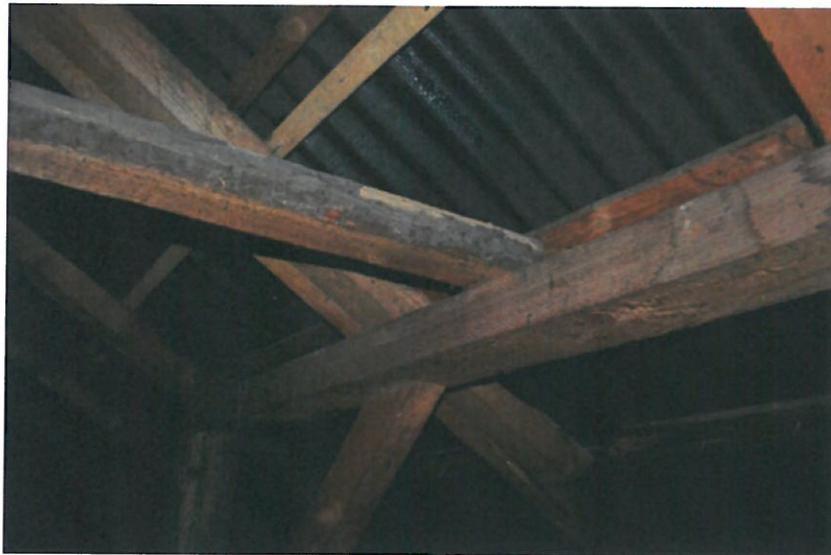
*Foto nr. 51 – Îmbinare necorespunzătoare între riglă și pană*

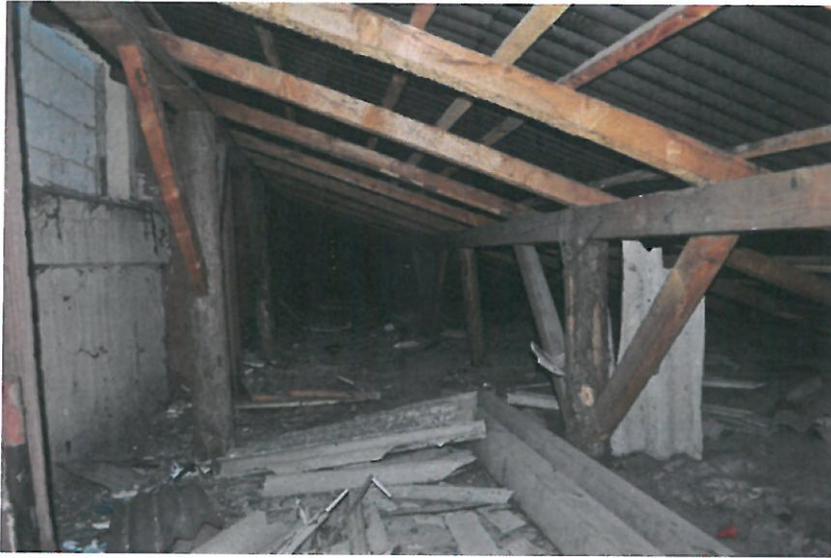
Șarpanta executată este simplă, clasică, din lemn, pe scaune (Foto nr. 52). Căpriorii au 3 puncte de reazem: în axul C pe cosoroabă, în axul B pe un șir de scaune, respectiv intermediar pe încă un șir de scaune. La nivel de alcătuire se remarcă lipsa legăturilor dintre popi pe direcția transversală, precum și lipsa în unele cazuri a contrafișelor (Foto nr. 53). Elementele lemnoase sunt parțial ecarisate, parțial din lemn în coajă, în consecință fiind afectate de atac de cari (Foto nr. 52, 53). Unele elemente sunt confecționate din lemn refolosit. Îmbinările dintre elemente sunt realizate într-un mod complet improvizat, exclusiv prin cuie, chertările lipsind în totalitate (Foto nr. 56).

*Foto nr. 52 – Aspect general șarpantă în zona vestiarelor*

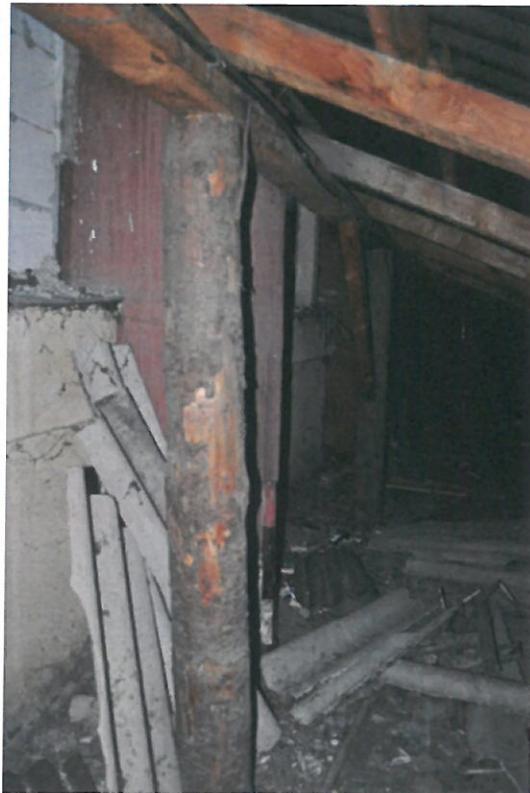
*Foto nr. 53 – Pop confecționat din lemn necurățat de coajă*

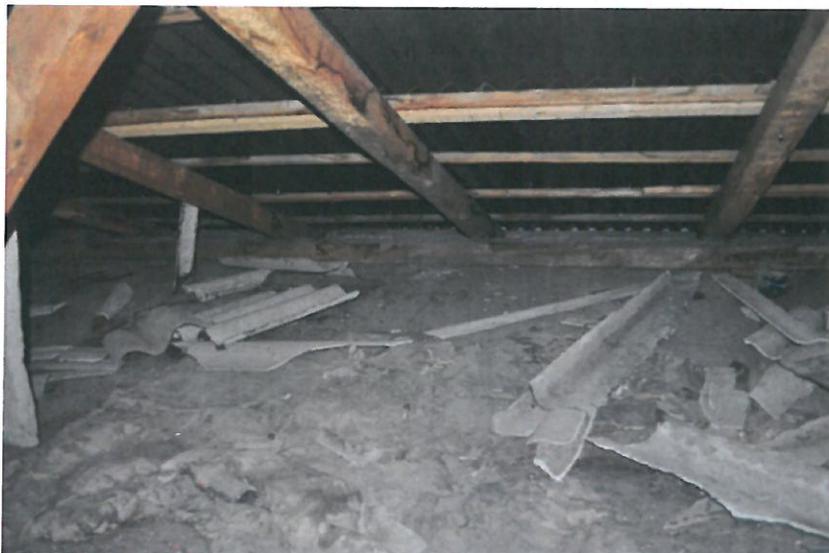
Foto nr. 54 – Îmbinări necorespunzătoare, strat suport învelitoare neconform

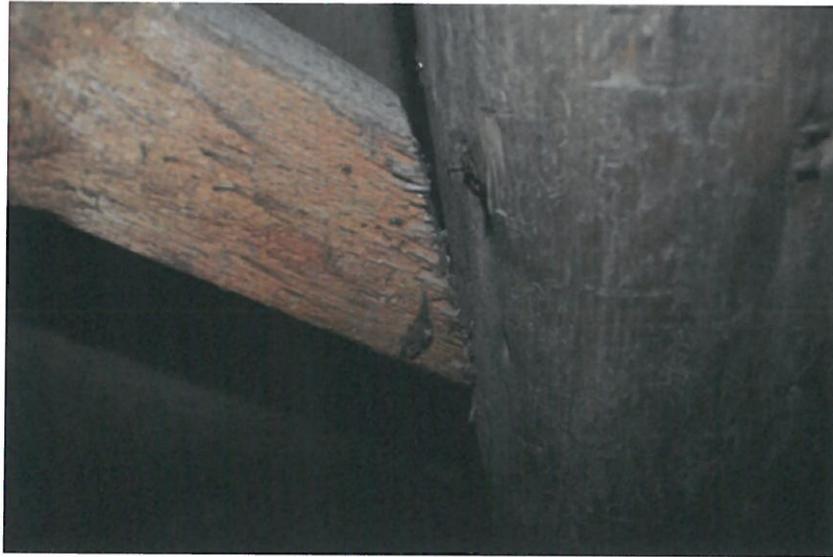
*Foto nr. 56 – Îmbinare între pop și contrafișă realizată necorespunzător*

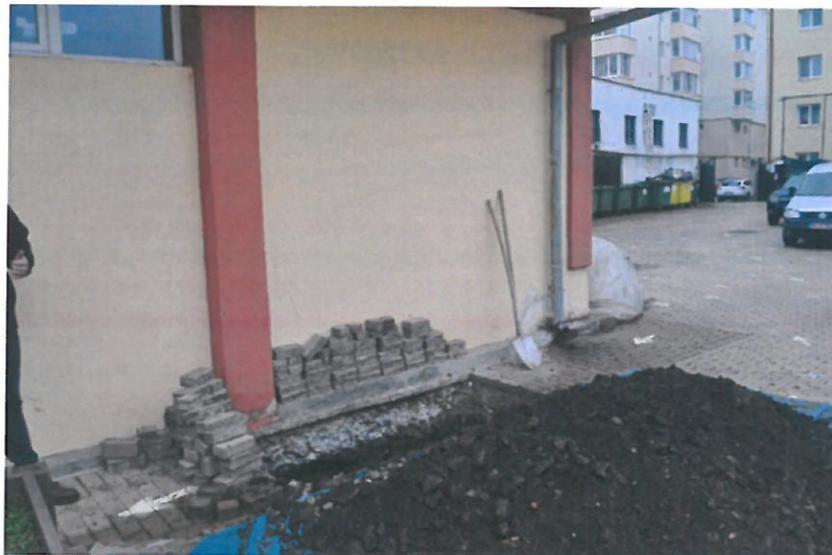
*Foto nr. 57 – Aspect sondaj fundații zona vestiare SF1 – C / 2*

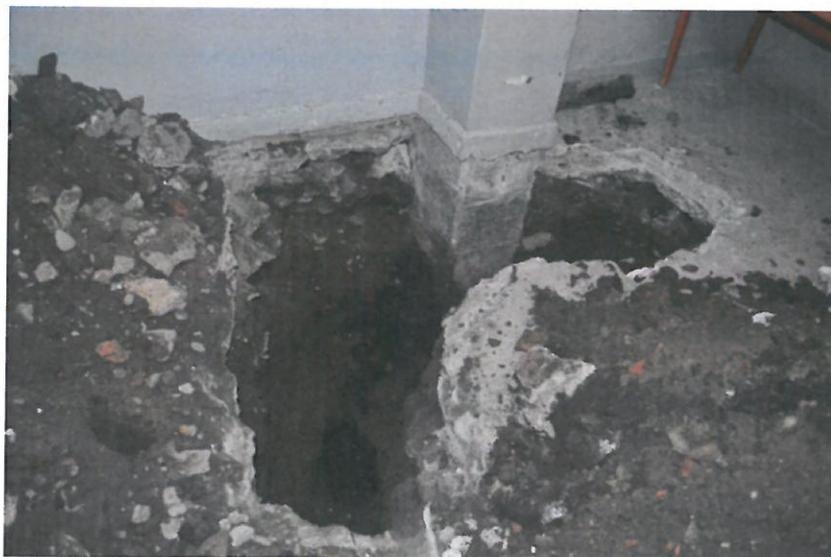
*Foto nr. 59 – Aspect sondaj fundații zona vestiare SF2 – B / 3*

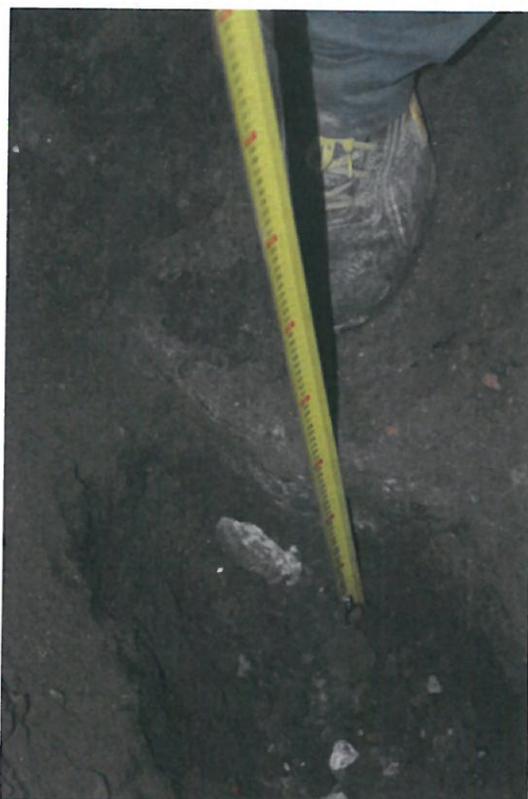
*Foto nr. 62 – Măsurare grosime talpă fundație în poziția B / 3 – 30 cm*

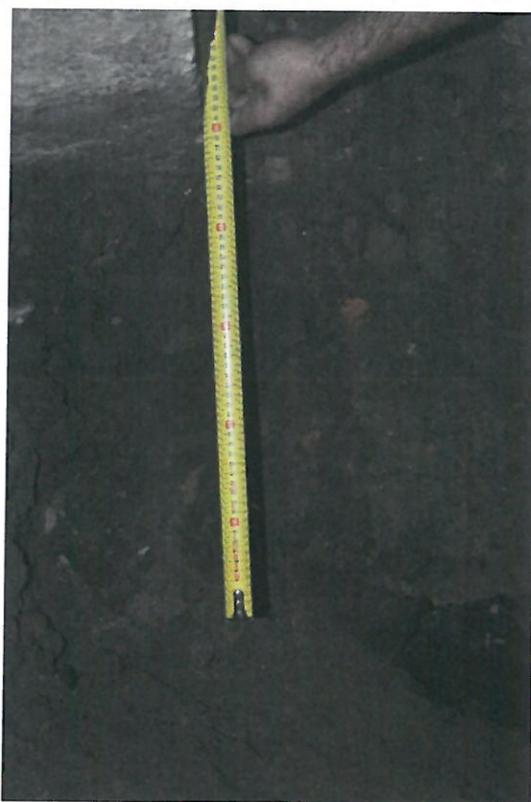
*Foto nr. 64 – Măsurare evazare față de stâlp fundație poziție B / 3 pe direcția transversală a clădirii – 50 cm*

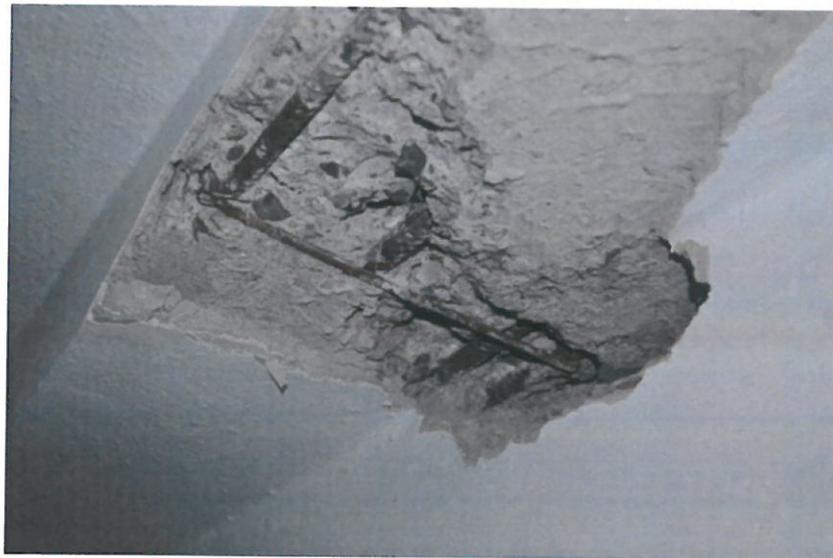
*Foto nr. 89 – Sondaj SG2 – poziție B / 4 – 5*

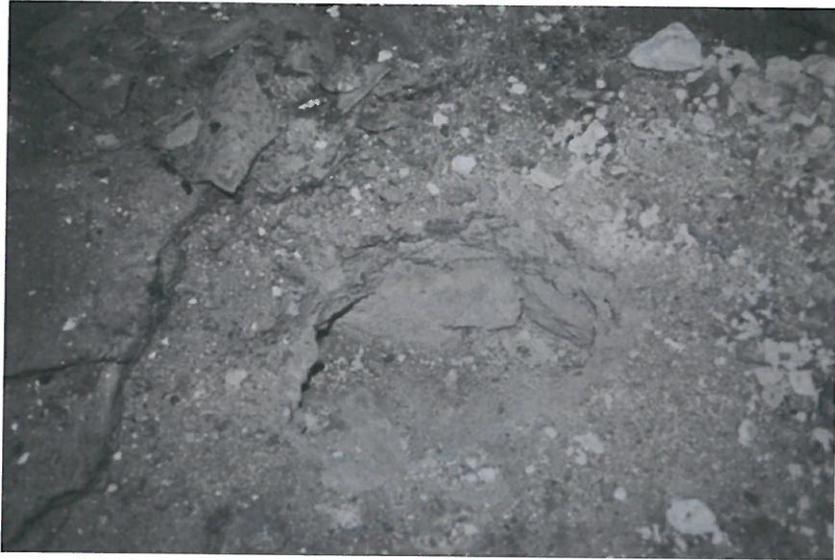
În vederea identificării stratificației planșeului s-a realizat un sondaj din podul existent, constând în îndepărtarea tuturor straturilor de la partea superioară a fâșiilor, respectiv practicarea unei găuri pentru măsurarea grosimii fâșiilor (Foto nr. 90, 91). S-a identificat următoarea stratificație:

*Foto nr. 90 – Sondaj la partea superioară a planșeului peste sală*

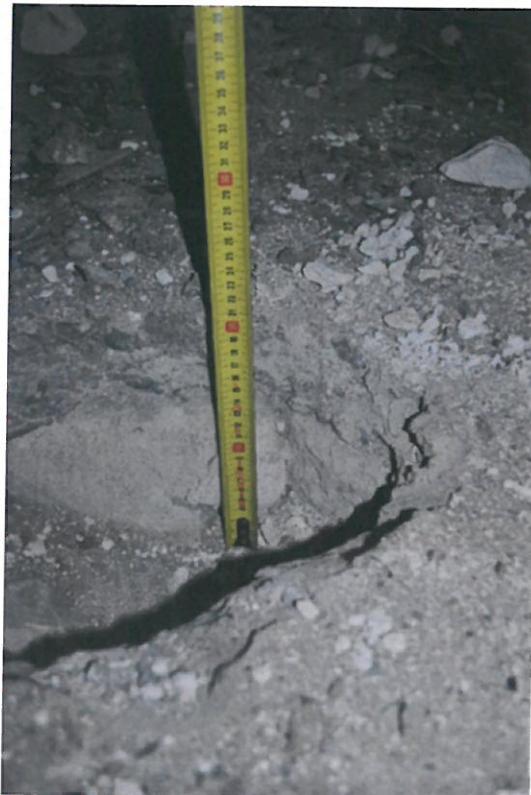
*Foto nr. 91 – Sondaj la partea superioară a planșeului peste sală*

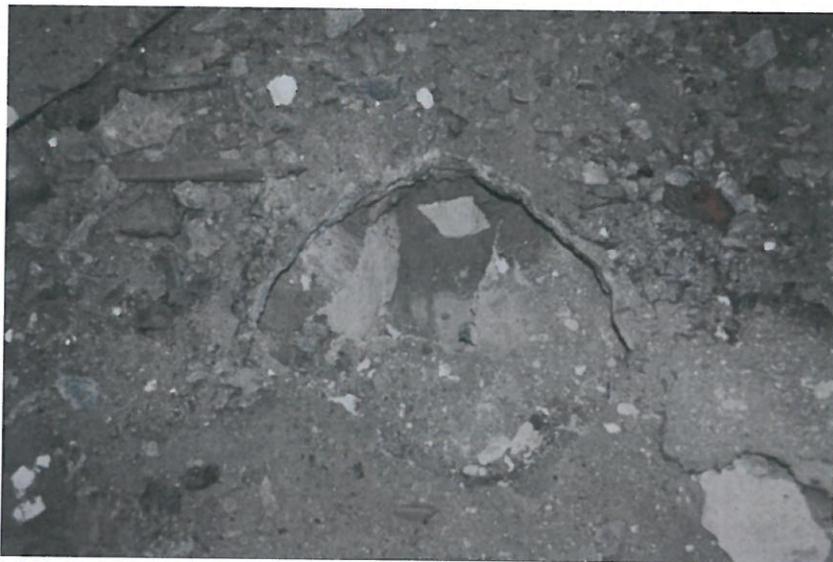
*Foto nr. 92 – Sondaj la partea superioară a planșeului peste vestiar*

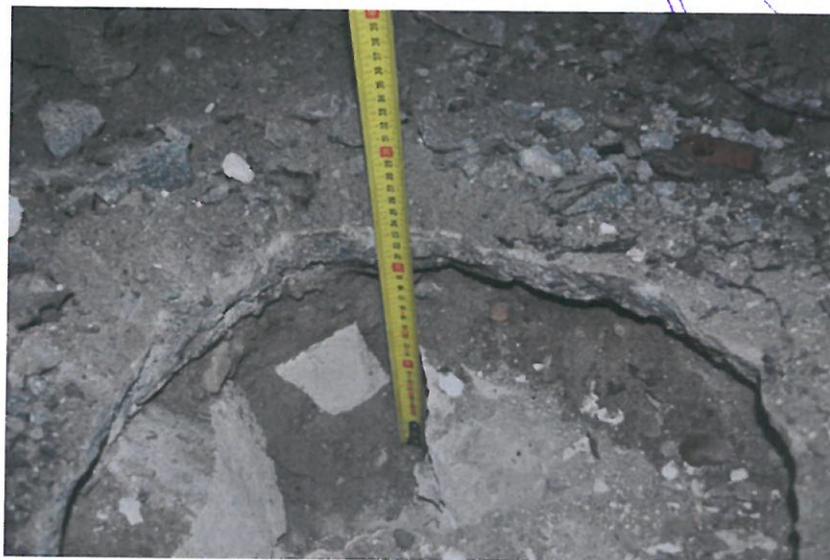
*Foto nr. 93 – Sondaj la partea superioară a planșeului peste vestiar*

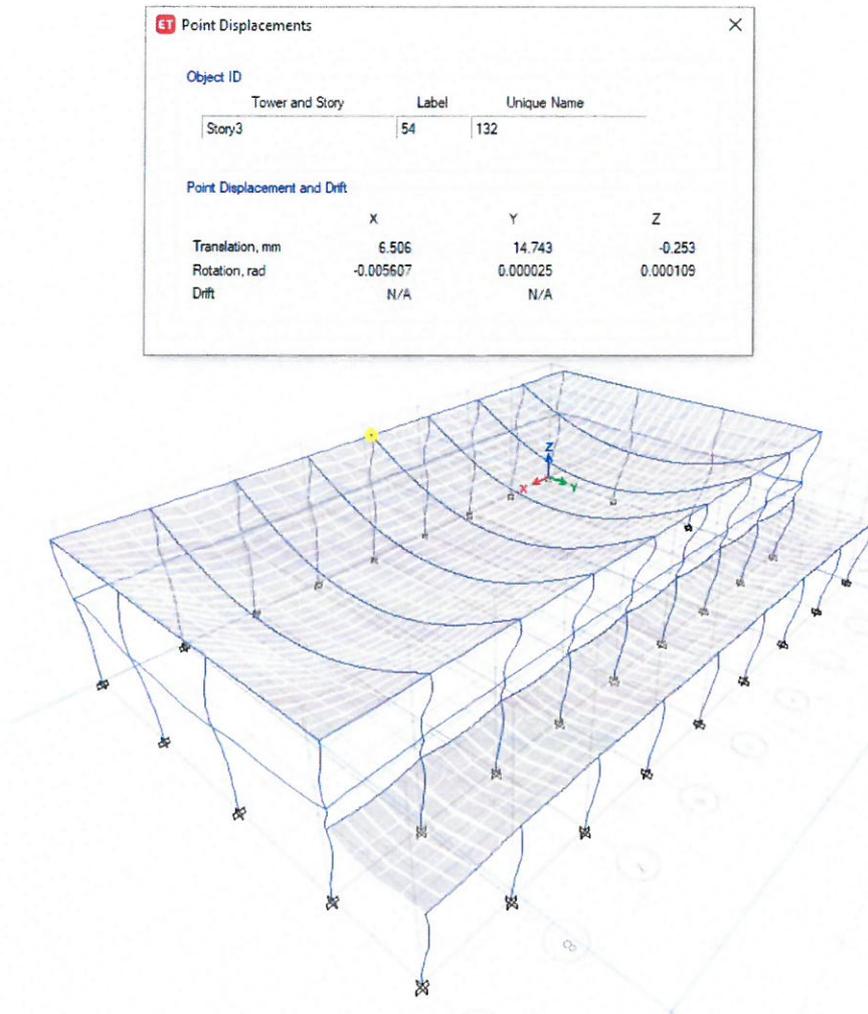
Fig. 6 - Deformația maximă pe direcție transversală - Grupare Seismică

$$d_{r,SLS} = 14.743 \text{ mm} < d_{r,a,SLS} = 55.5 \text{ mm}$$

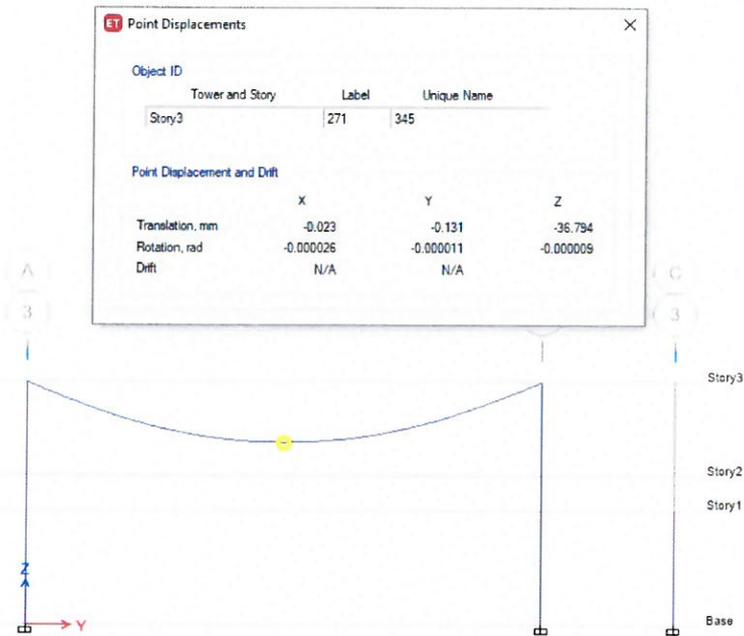
Fig. 7 - Deformația grinzii principale în SLS - Grupare Fundamentală

$$d_{\text{eff}} := 36.794 \text{ mm} \quad L := 15.6 \text{ m}$$
